# Ecocardiografía Intraoperatoria e Intervencionista

Atlas de imágenes transesofágicas

Donald C. Oxorn • Catherine M. Otto

## Endocarditis

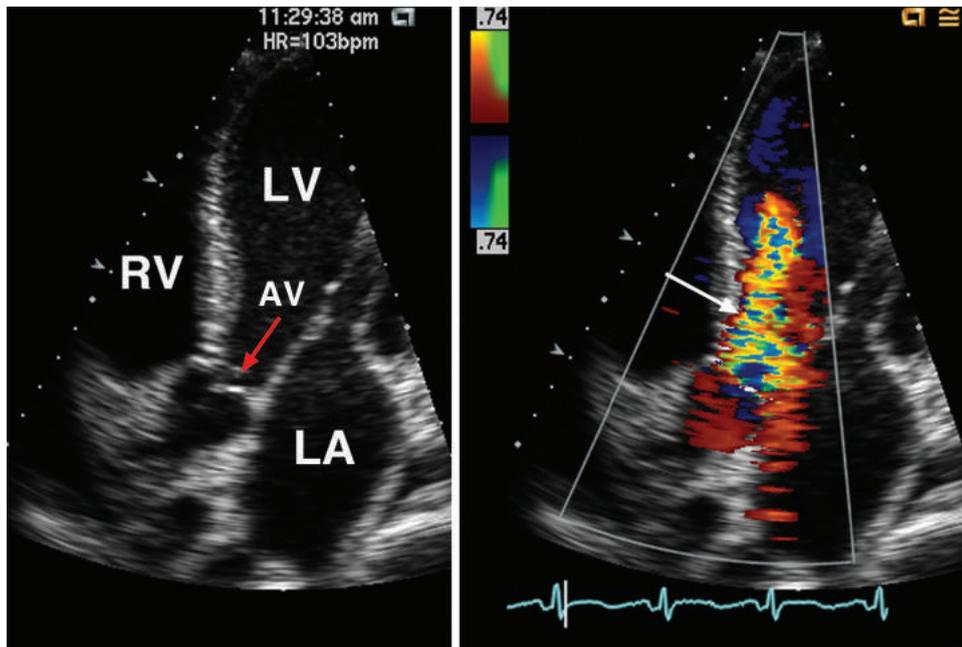
**Figura 4.1** La TTE apical preoperatoria en una vista de cinco cámaras mostró un amplio chorro de AR (flecha blanca).

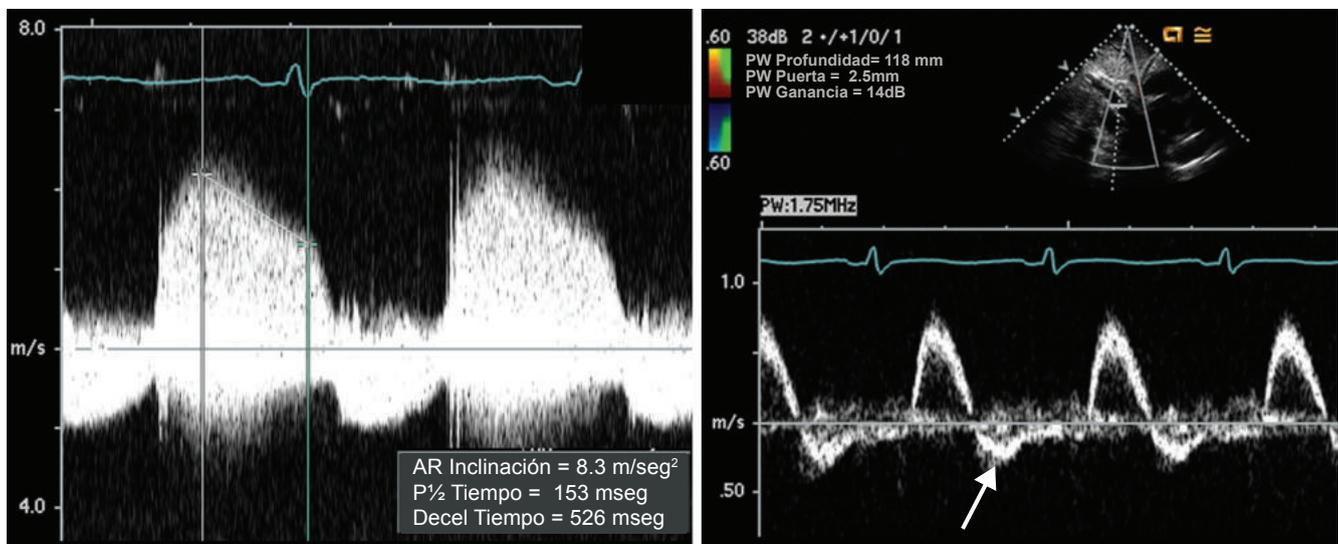
**Figura 4.2** La TTE preoperatoria mostró una media presión del chorro AR a 153 ms (izquierda) y una inversión del flujo diastólico en la aorta abdominal. Ambos parámetros son consistentes con AR severa.

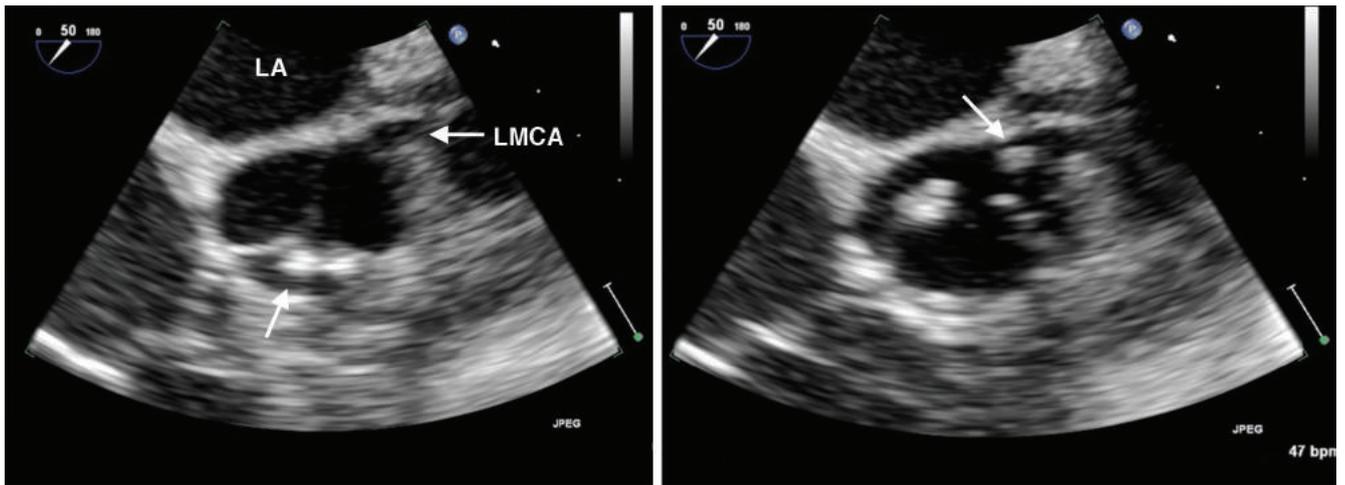
**Figura 4.3** En esta imagen medioesofágica de eje corto en diástole (*panel izquierdo*), hay múltiples masas ecodensas unidas a las valvas pero con movilidad independiente, consistente con la vegetación de la válvula aórtica (*flecha*). No hay evidencia de absceso paravalvular. La imagen sistólica (*panel derecho*) muestra una de las vegetaciones que se acoplan al orificio de la arteria coronaria izquierda (LMCA) (*flecha*), ilustrando cómo la embolización de una vegetación de la válvula aórtica puede resultar en infarto de miocardio así como aneurisma micótico de la arteria coronaria.

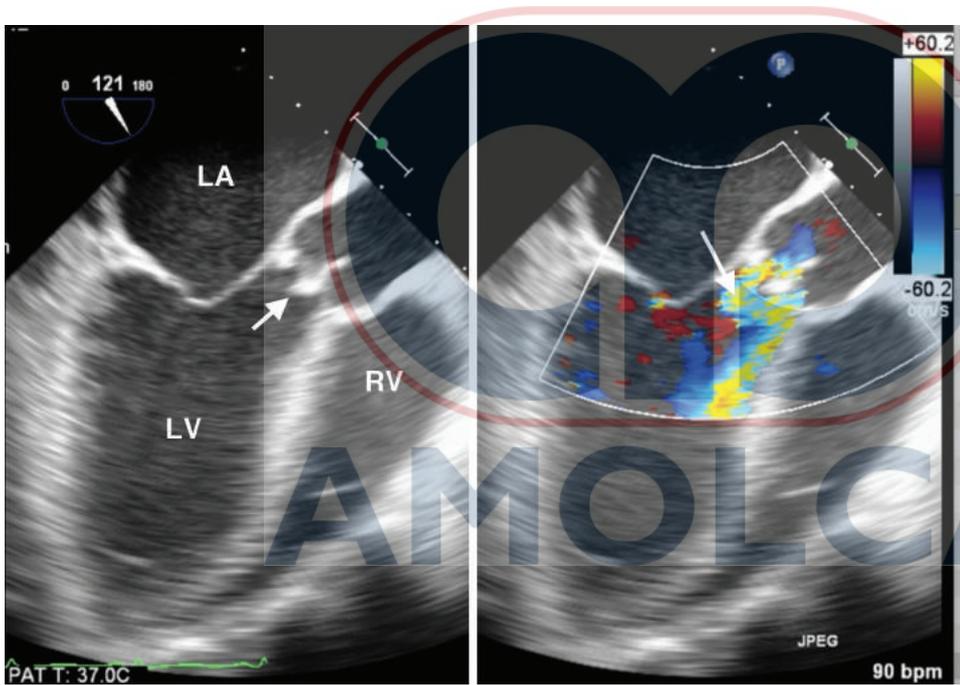
**Figura 4.4** En esta imagen medioesofágica de eje largo en diástole, se observan nuevamente múltiples ecodensidades con movimientos independientes consistentes con la vegetación de la válvula aórtica (*panel izquierdo, flecha*). La imagen con flujo Doppler color (*derecha*) muestra insuficiencia aórtica excéntrica. La vena contracta es difícil de medir en esta imagen cuando el chorro corre oblicuamente a través del tramo de salida para que el diámetro del eje menor de la corriente de flujo no pueda ser identificado.

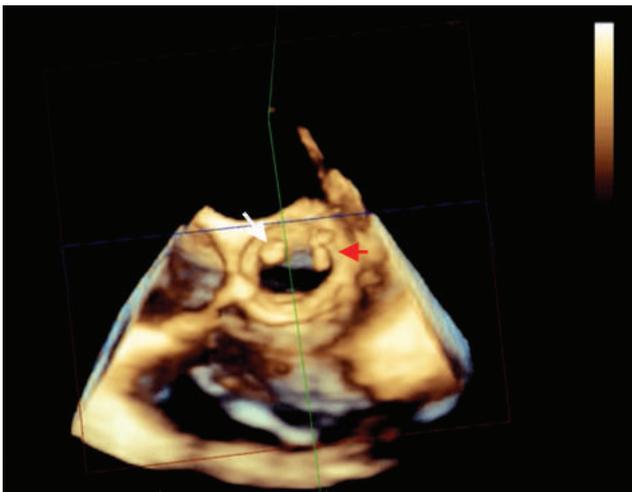
**Figura 4.5** En esta vista 3D de la válvula aórtica desde la perspectiva de la aorta ascendente, se observan las vegetaciones a la izquierda (*flecha roja*) y las cúspides no coronarias (*flecha blanca*).

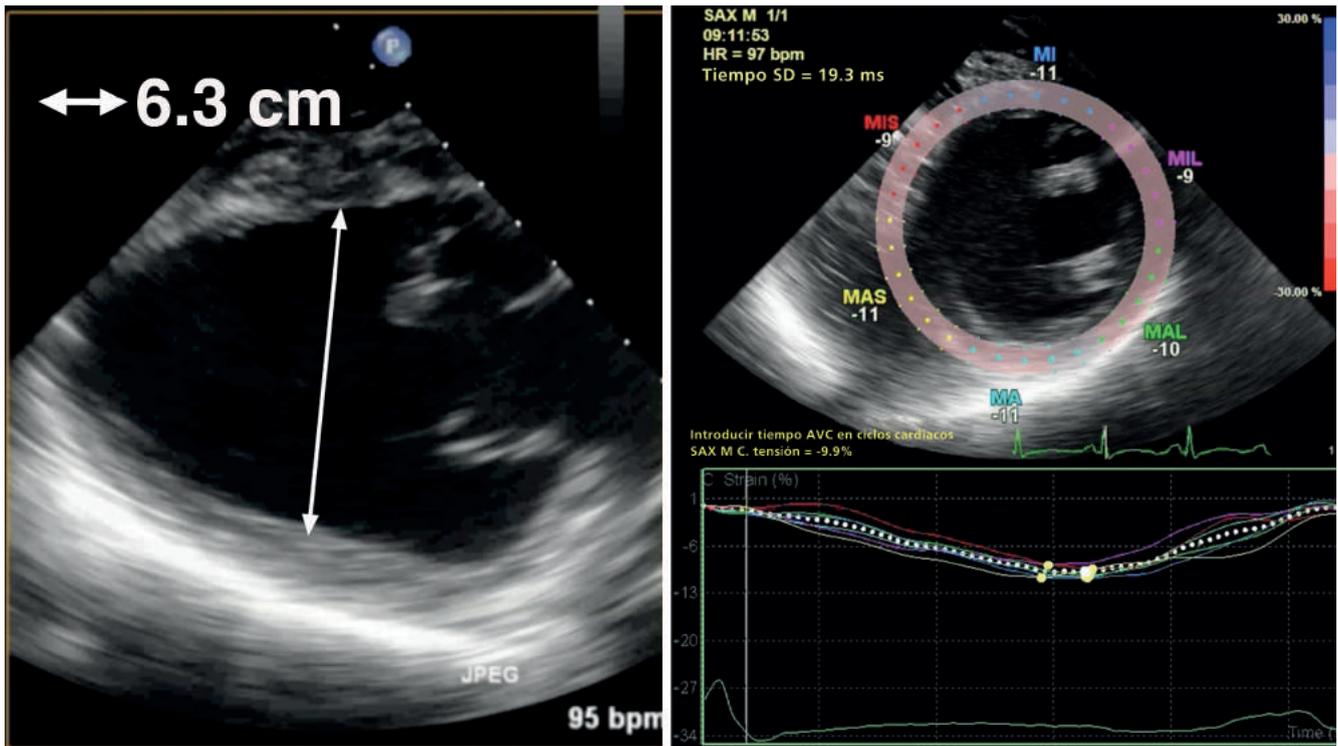
**Figura 4.6** La imagen de dos cámaras transgástricas (*izquierda*) muestra dilatación significativa del LV con un diámetro diastólico final de 6,3 cm. El seguimiento de moteado en una vista de eje corto medio papilar muestra una cepa circunferencial reducida de -9,9% consistente con, moderadamente reducida, la función sistólica general. La fracción de eyección del biplano (EF) fue del 34%. Estos hallazgos son inusuales para la insuficiencia aórtica severa aguda, lo que sugiere que la regurgitación aórtica crónica estaba presente o que hay disfunción miocárdica primaria concurrente.

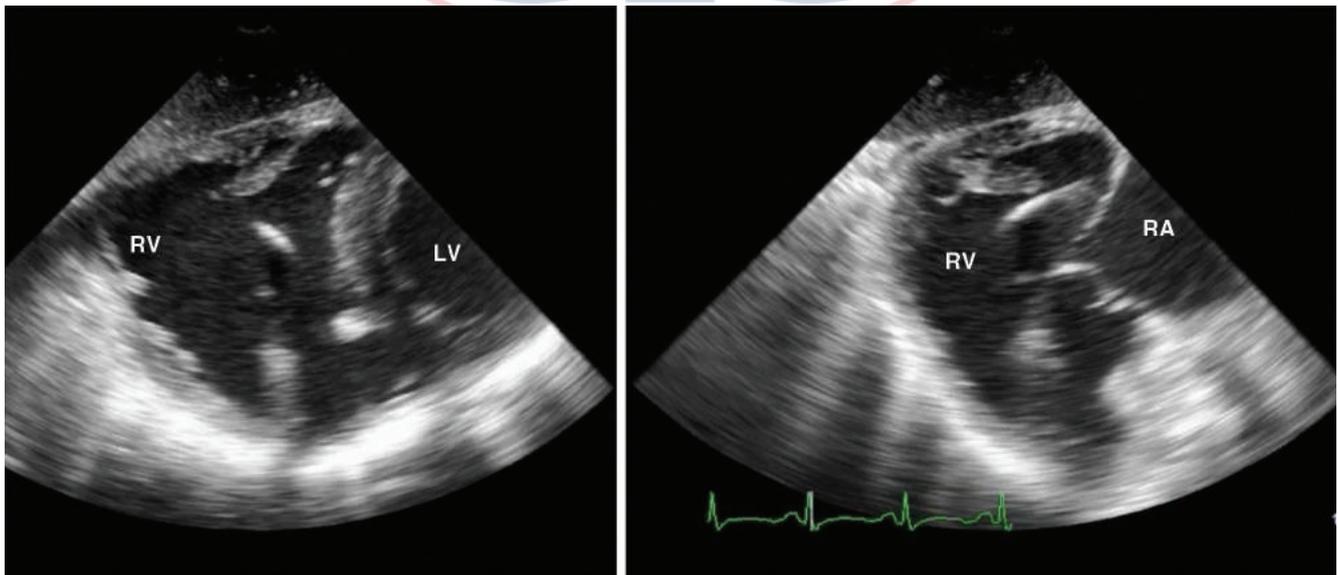
**Figura 4.7** Estas vistas transgástricas de eje corto (*izquierda*) y de eje largo (*derecha*) muestran la dilatación del RV. En tiempo real hay una función ligeramente reducida del RV.

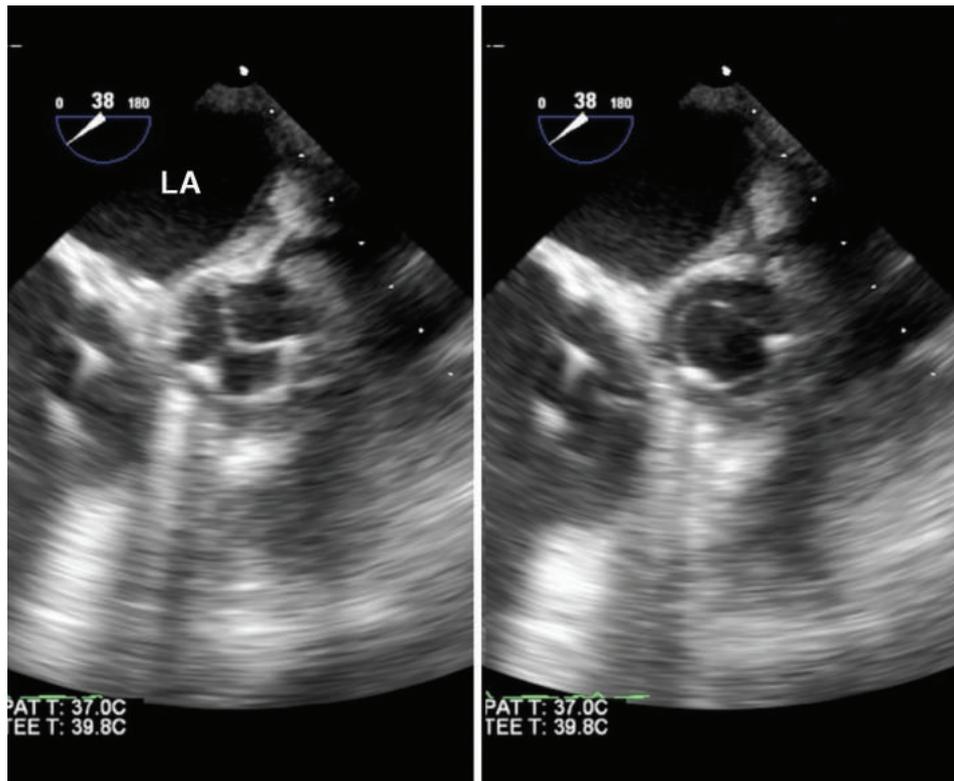
**Figura 4.8** Esta imagen medioesofágica de eje corto en diástole (*izquierda*) y sístole (*derecha*) del reemplazo de válvula aórtica bioprotésica muestra valvas finas con apertura sistólica normal. No hubo regurgitación aórtica en la imagen con el Doppler color.

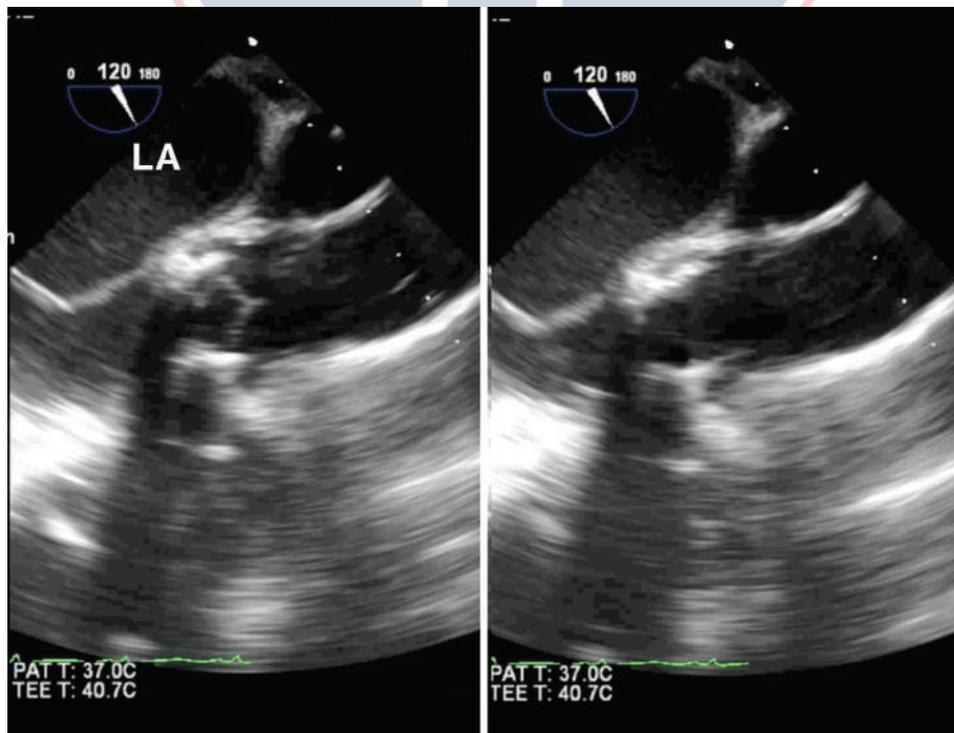
**Figura 4.9** Esta imagen medioesofágica de eje largo en diástole (*izquierda*) y sístole (*derecha*) del reemplazo de válvula bioprotésica muestra valvas delgadas normales con cierre diastólico y sin regurgitación en la imagen del Doppler color. Hubo apertura sistólica normal.

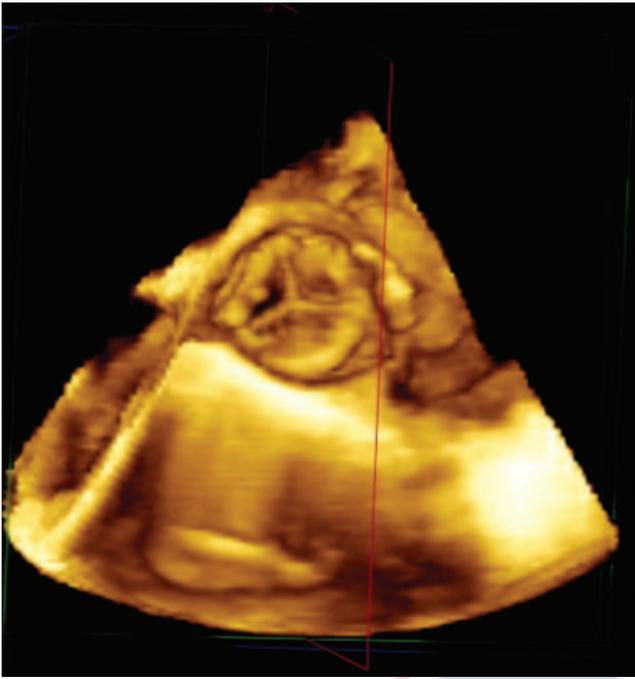
**Figura 4.10** Una imagen en 3D de la válvula bioprotésica vista desde la perspectiva de la aorta ascendente. En tiempo real, hay algunos artefactos de abandono de las valvas.

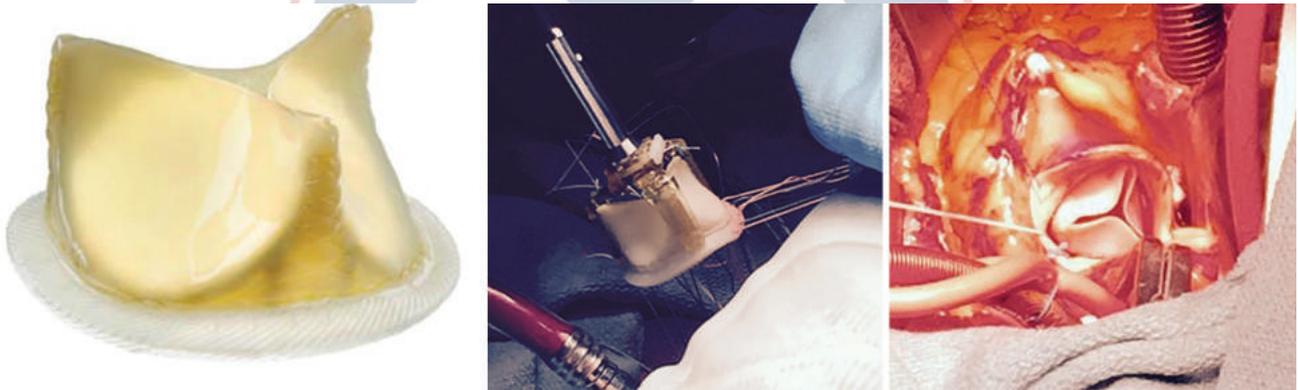
**Figura 4.11** La bioprótesis Trifecta (St. Jude Medical, St. Paul, Minnesota). En el panel izquierdo, la válvula tal como aparece antes de la implantación. El panel central muestra la válvula justo antes de bajar a su posición. En el panel derecho, la válvula ha sido suturada hasta el anillo.

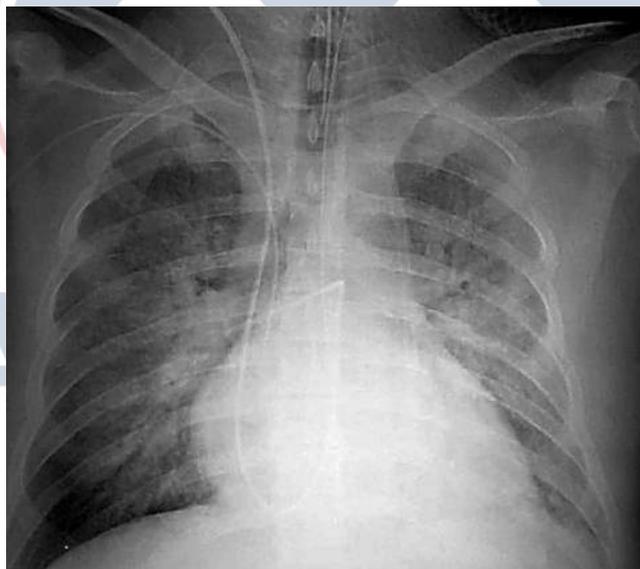
**Figura 4.12** La radiografía de tórax posterior-anterior muestra agrandamiento cardíaco y edema pulmonar.

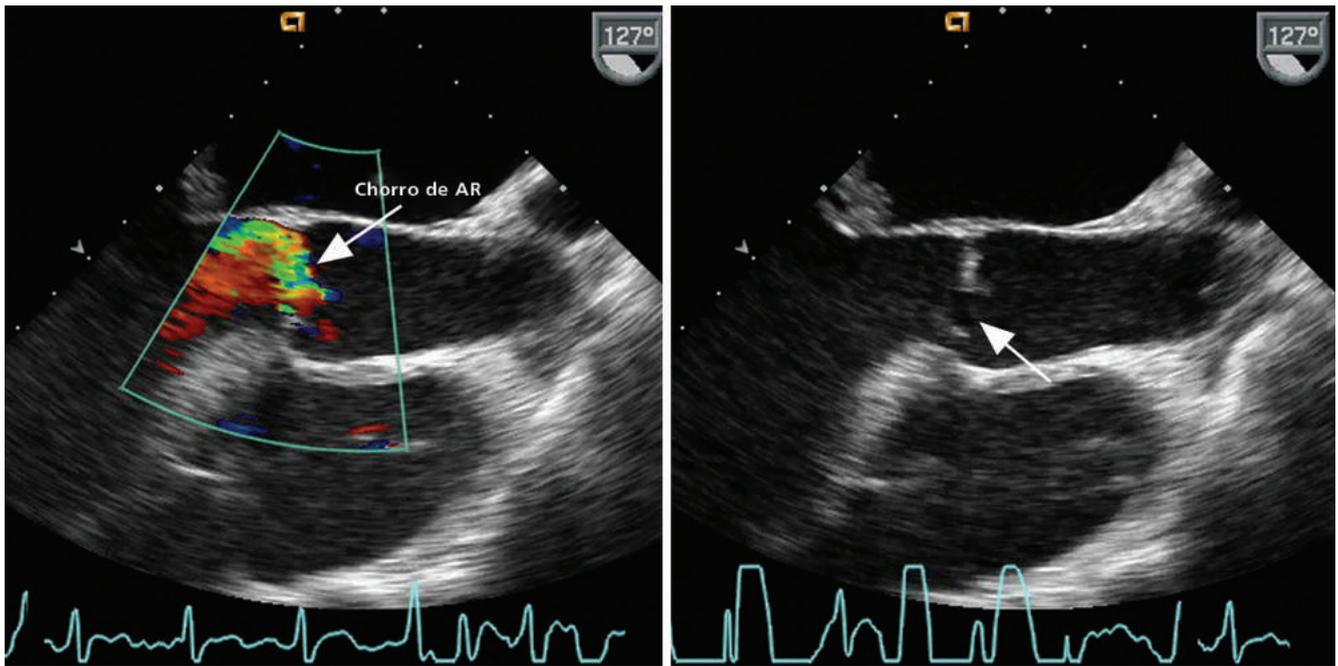
**Figura 4.13** La TEE de eje largo de la válvula aórtica y la aorta ascendente demuestra el tamaño normal de la raíz aórtica y la anatomía. Sin embargo, existe una discontinuidad en la valva anterior de la válvula aórtica (*flecha*) con el Doppler color se muestra un amplio chorro de regurgitación aórtica a través de esta región.

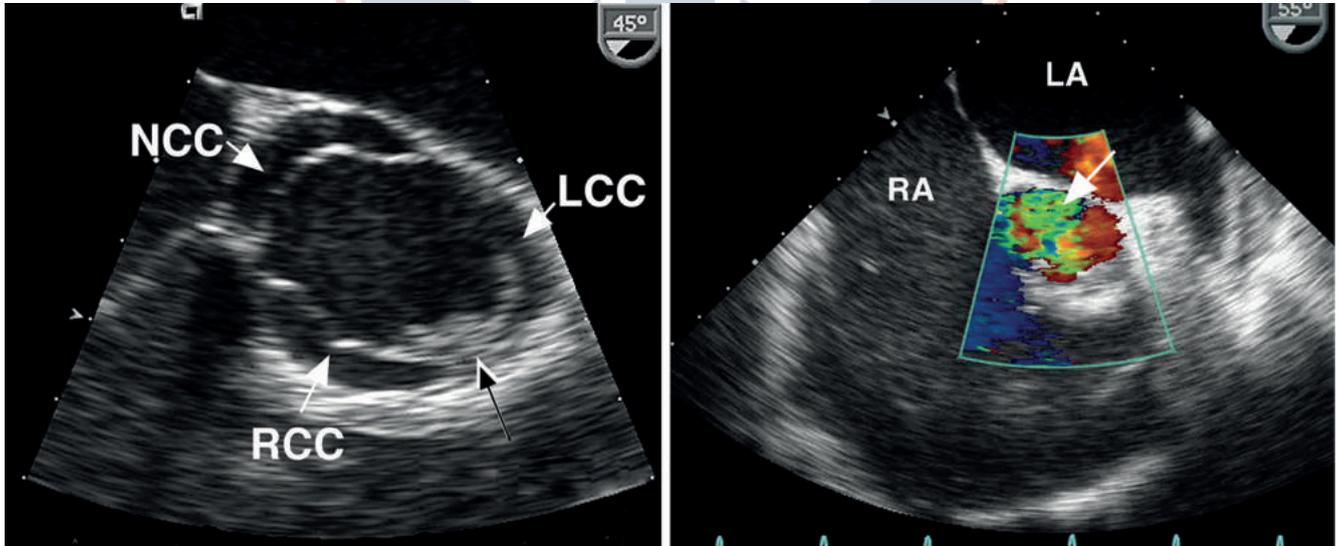
**Figura 4.14** En el panel izquierdo, la vista TEE medioesofágica de eje corto de la válvula aórtica muestra una vegetación valvular en la unión entre las cúspides coronarias derecha (RCC) e izquierda (LCC). La cúspide no coronaria posterior (NCC) aparece normal en esta visión. El Doppler color en una vista de eje corto del tracto de salida del ventrículo izquierdo muestra regurgitación aórtica (*patrón verde mosaico, flecha*) que llena aproximadamente dos tercios del área transversal del flujo (*panel derecho*).

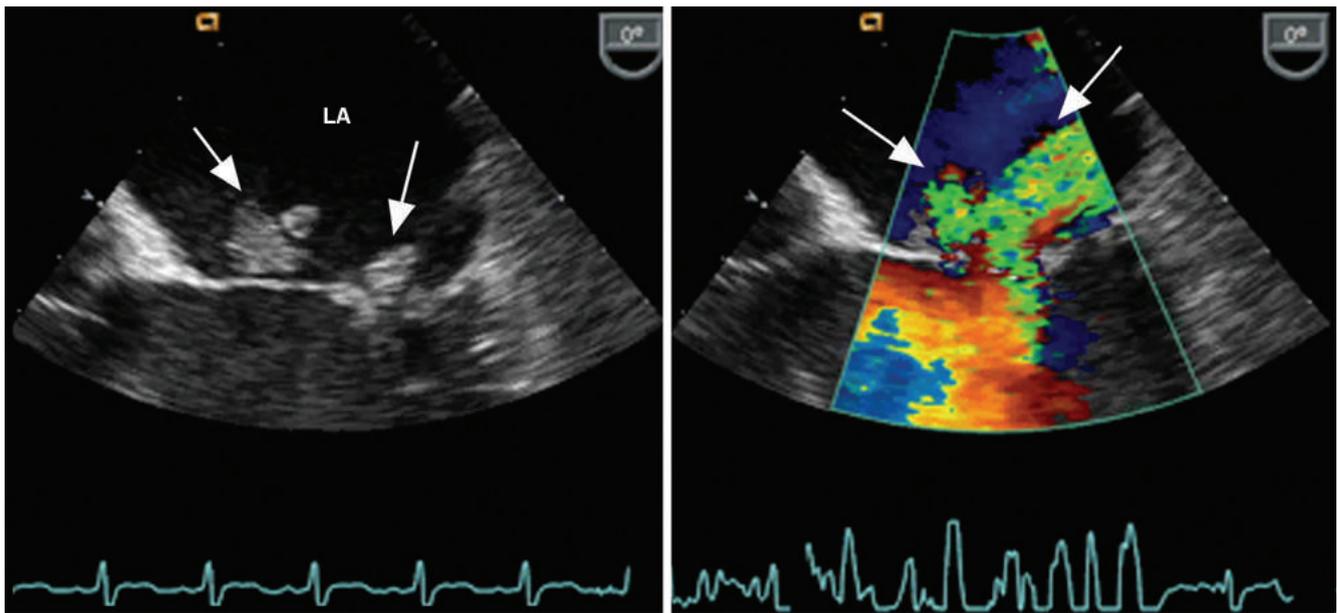
**Figura 4.15** Las imágenes de la válvula mitral a 0 grados demuestran grandes masas móviles en ambas valvas. En tiempo real, estas masas se mueven independientemente de las valvas valvulares y son consistentes con las vegetaciones. El Doppler color muestra un chorro amplio de regurgitación mitral con chorros dirigidos tanto hacia delante como hacia atrás (flechas).

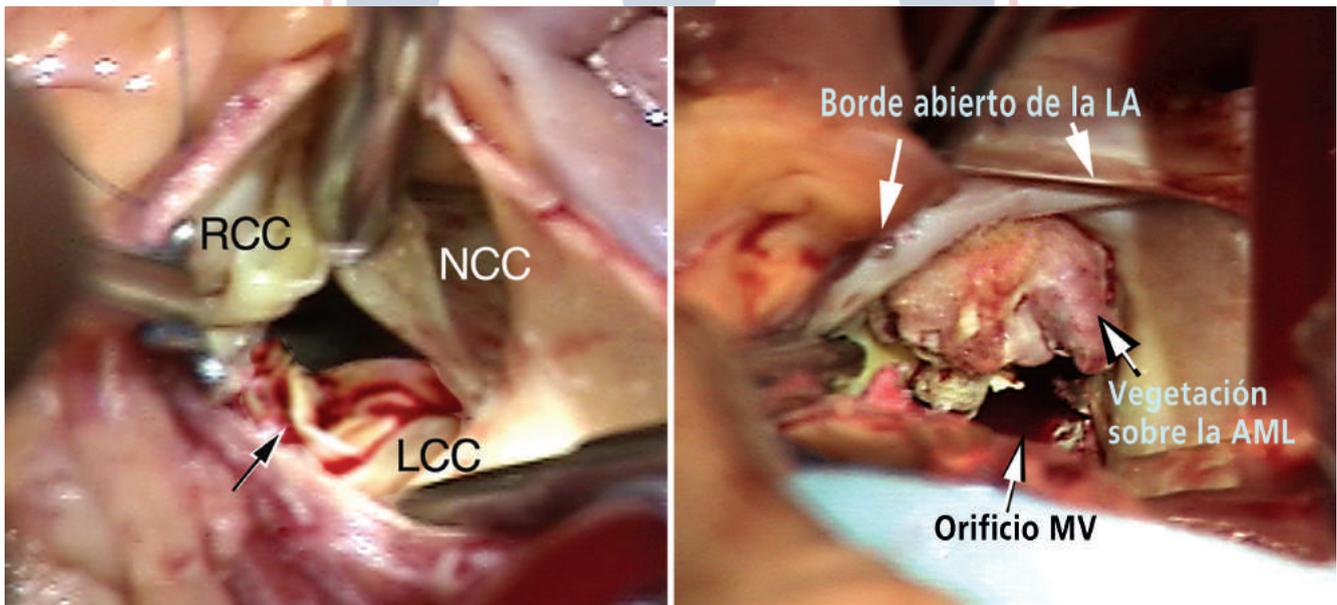
**Figura 4.16** En la inspección quirúrgica, se ve la vegetación de 1 cm de diámetro en la unión de las cúspides coronarias izquierda y derecha de la válvula aórtica (flecha, panel izquierdo). Con el LA abierto, se puede apreciar la gran vegetación de la valva mitral anterior (panel derecho). Ambas valvas anterior y posterior fueron destruidas extensamente por el proceso infeccioso. El hombre fue sometido a reemplazo mecánico de la aorta y de la válvula mitral. Aunque su curso postoperatorio fue complicado, 2 años después de la cirugía ha evolucionado bien con terapia médica para una fracción de eyección del ventrículo izquierdo de 36% con insuficiencia aórtica paravalvular moderada.

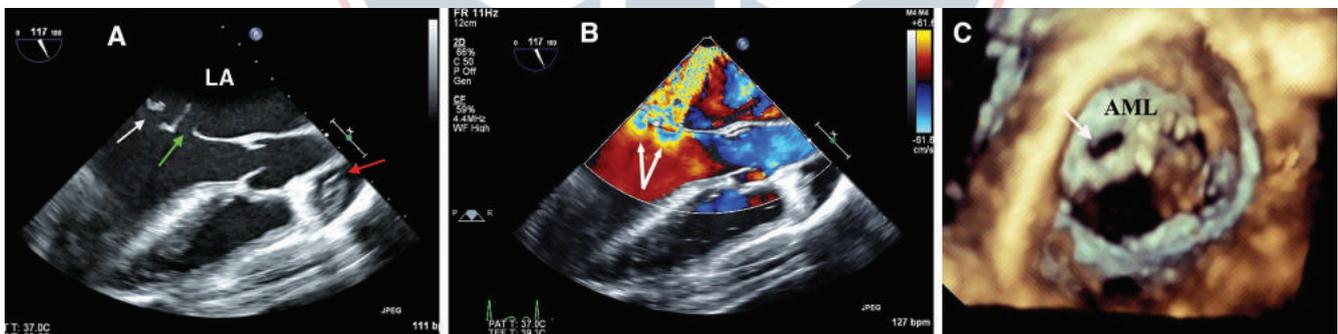
**Figura 4.17** En el panel izquierdo, una vista medioesofágica de eje largo muestra una perforación de la valva mitral anterior (*flecha verde*). La flecha blanca indica el orificio mitral. La flecha roja indica líquido en el seno pericárdico transversal con una “masa” que es la orejuela auricular izquierda normal. El cirujano confirmó que no había masa anormal en el espacio pericárdico. En el panel central, se observan dos chorros de regurgitación mitral con áreas superficiales de isovelicidad proximal (PISAs) en el lado LV de la válvula, como se indica mediante las flechas blancas. La localización de los PISA ayuda a identificar el sitio exacto de la perforación de la valva. En el panel derecho, una imagen 3D de la válvula mitral desde la perspectiva de la aurícula izquierda ilustra una perforación en la valva mitral anterior (*flecha*).

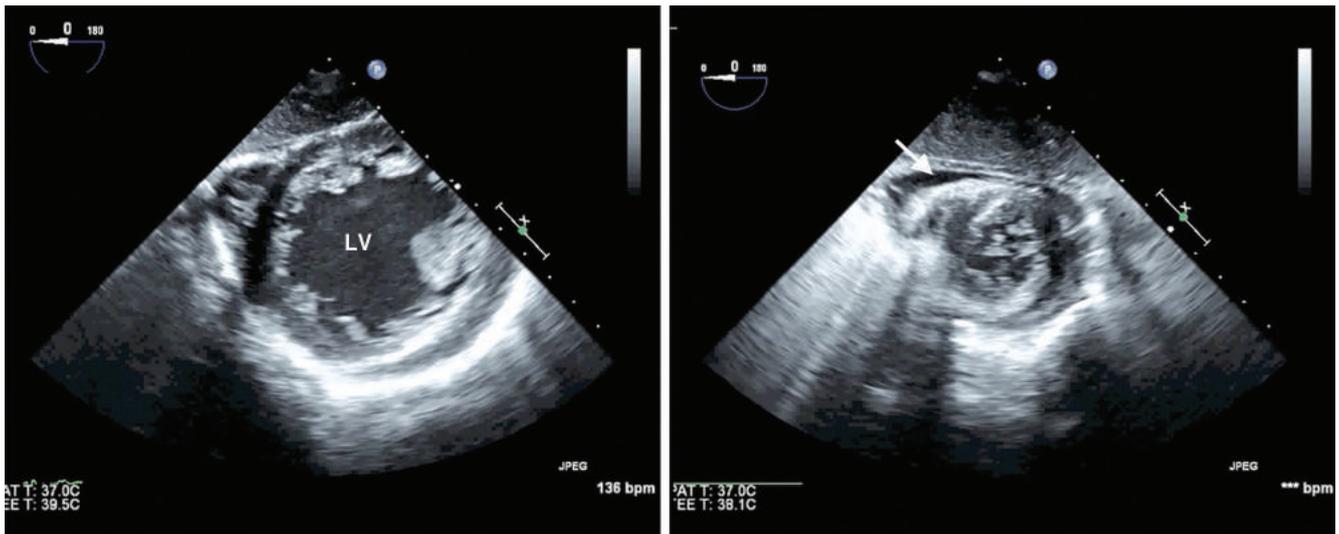
**Figura 4.18** El panel izquierdo es una vista medioesofágica transgástrica de eje corto del LV. Por retroflexión y avance de la sonda, el ápex del corazón es visible, así como un pequeño derrame pericárdico (flecha).

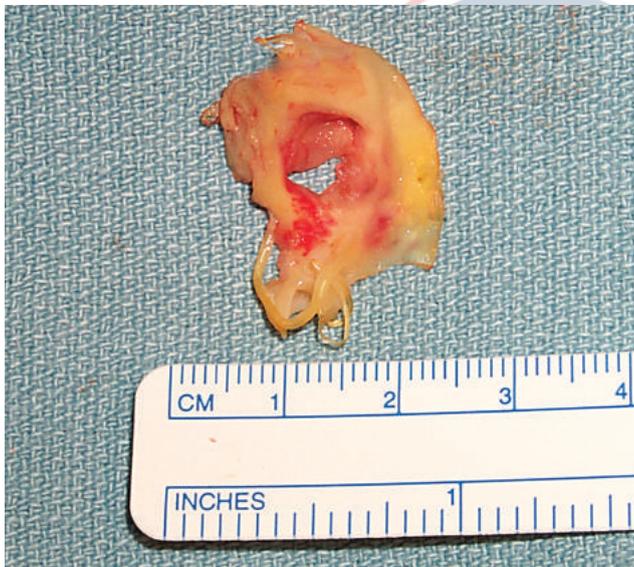
**Figura 4.19** En una muestra quirúrgica de un paciente diferente con endocarditis de válvula mitral, hay una clara perforación en la valva mitral anterior.

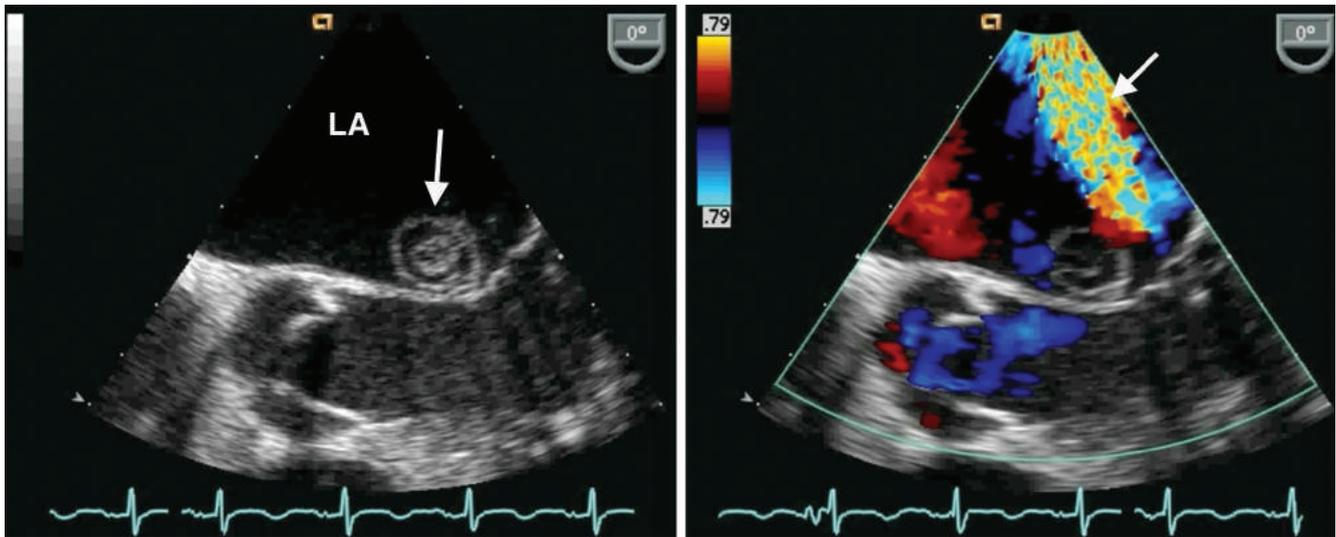
**Figura 4.20** En esta visión mediesofágica, una masa compleja (flecha, panel izquierdo) se ve unida a algún componente del aparato valvular mitral. En el panel derecho, la flecha indica un chorro regurgitante grande, presumiblemente insuficiencia mitral, aunque el origen del chorro no es visible en esta vista.

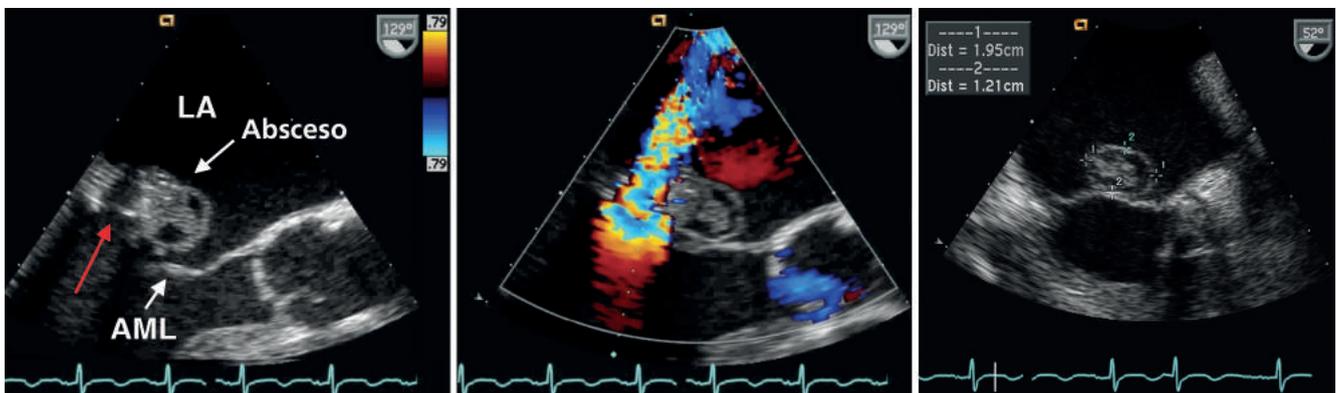
**Figura 4.21** A la misma profundidad de la sonda, el ángulo de interrogación se gira a una vista de eje largo. Aquí la masa se une al lado auricular de la valva mitral posterior (PML), mientras que en esta vista, la valva mitral anterior (AML) aparece libre de enfermedad. La masa tiene la apariencia de un absceso, posiblemente extendiéndose desde el anillo hasta la valva posterior. Además, hay una perforación de la PML (flecha roja), y en el marco medio, se observa el chorro de regurgitación mitral atravesando el defecto. En el marco derecho, se miden las dimensiones de la masa.

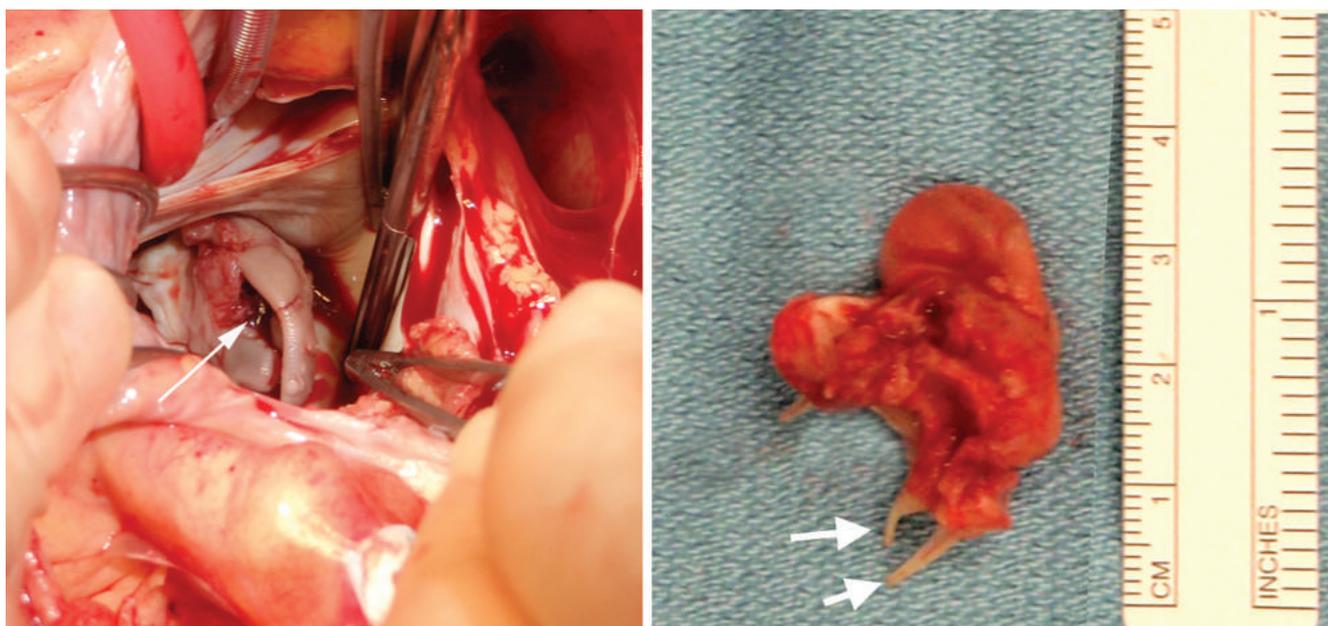
**Figura 4.22** En el marco izquierdo, el LA se ha abierto, y la perforación a través de la vegetación en la valva mitral posterior es visible (*flecha*). La masa escindida se ve en el marco derecho. Las flechas indican las cuerdas tendinosas.

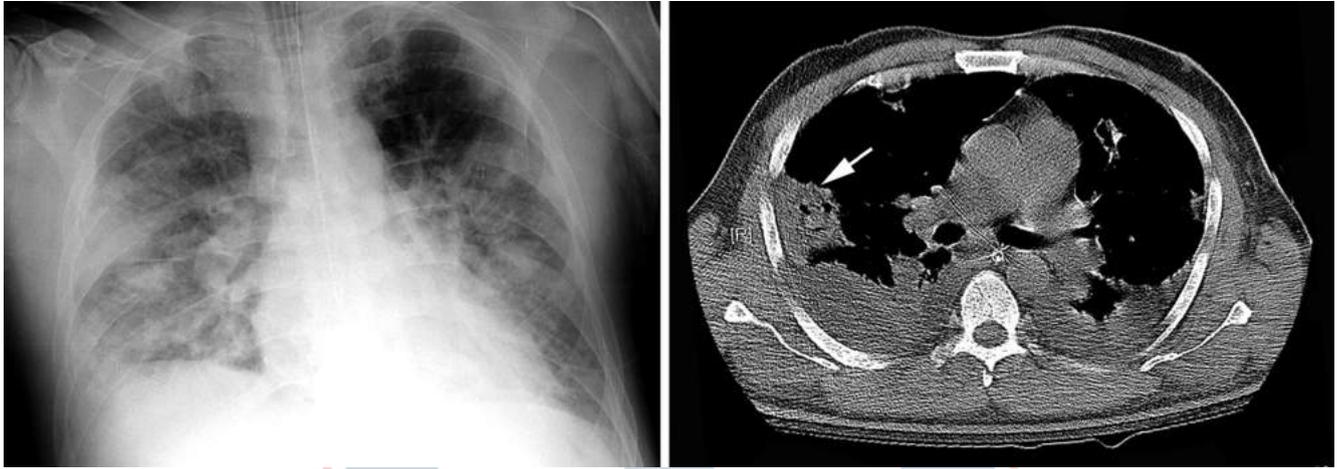
**Figura 4.23** La radiografía de tórax (*izquierda*) muestra una consolidación bilateral de los pulmones. La CT (*derecha*) revela densidades dispersas bilaterales con colecciones de gas (*flecha*), más compatibles con embolia séptica.

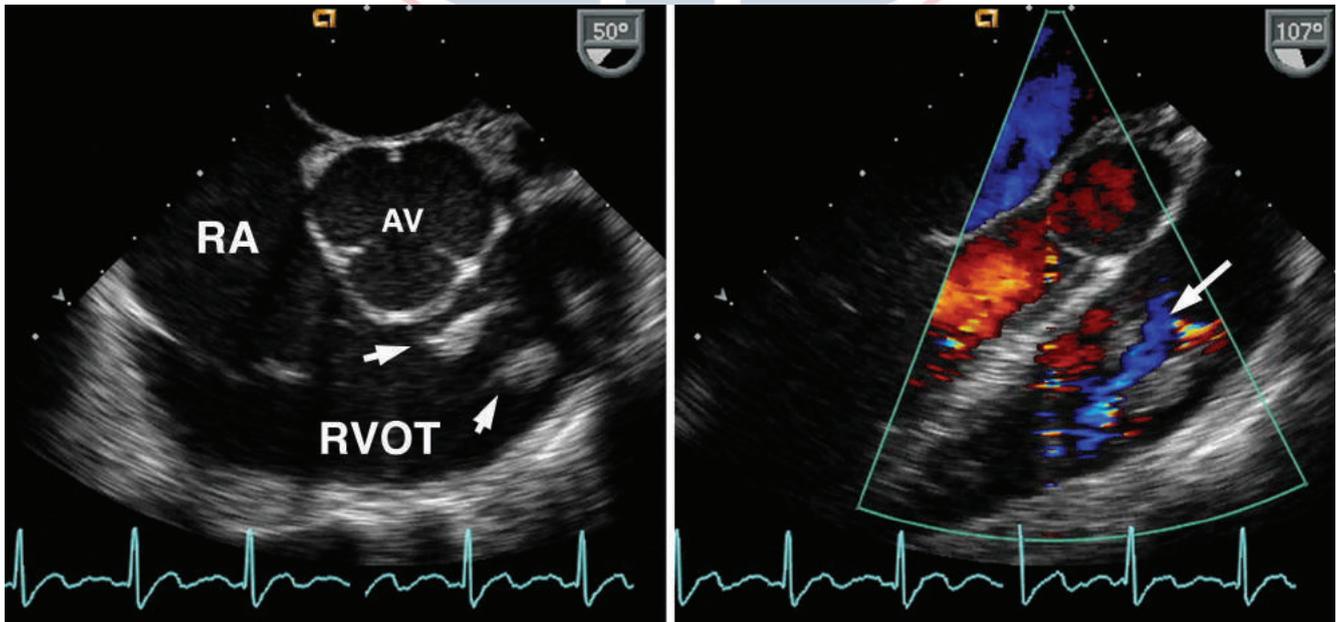
**Figura 4.24** En una vista de eje corto de la válvula aórtica (*izquierda*), se observan vegetaciones de la válvula pulmonar (*flechas*) en el tracto de salida del RV. En una vista a rotación de 107 grados (*derecha*), las vegetaciones de la válvula pulmonar son visibles, con evidencia el Doppler color de la regurgitación pulmonar (*flecha*).

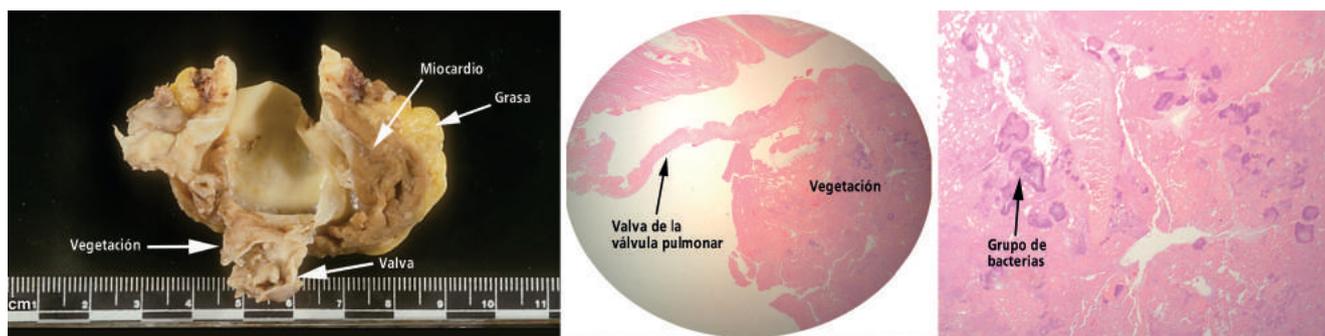
**Figura 4.25** La válvula pulmonar extirpada está acompañada de miocardio y grasa epicárdica. Hay una vegetación unida a una de las valvas pulmonares, que se ha roto (*panel izquierdo*). El examen anatomopatológico muestra la adherencia de la vegetación a la valva pulmonar (*panel central*). Se observan grupos de bacterias en el tejido de la valva (*panel derecho*).

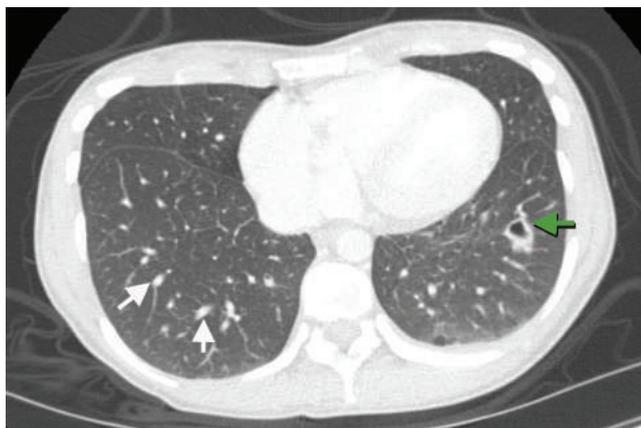
**Figura 4.26** Una CT de tórax mostró múltiples lesiones en los lóbulos inferiores, lo que sugiere embolia séptica (*flechas blancas*). En la cavitación del lóbulo inferior izquierdo una de las lesiones es visible (*flecha verde*).

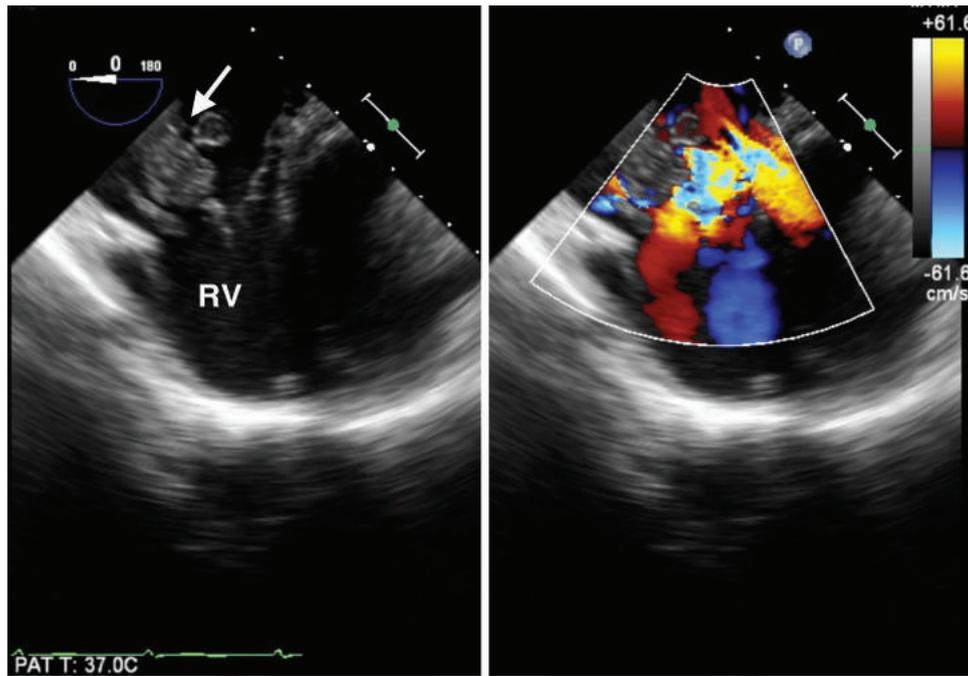
**Figura 4.27** Desde una posición de cuatro cámaras, la sonda se gira a la derecha del paciente. Una masa grande (*flecha*) se ve unida al lado atrial de la válvula tricúspide, pero con movimiento independiente, prolapso en la RA en sístole, consistente con las vegetaciones. En las imágenes de video, la vegetación aparece unida a la valva anterior de la válvula tricúspide. El Doppler color (*derecha*) muestra una regurgitación tricuspídea severa.

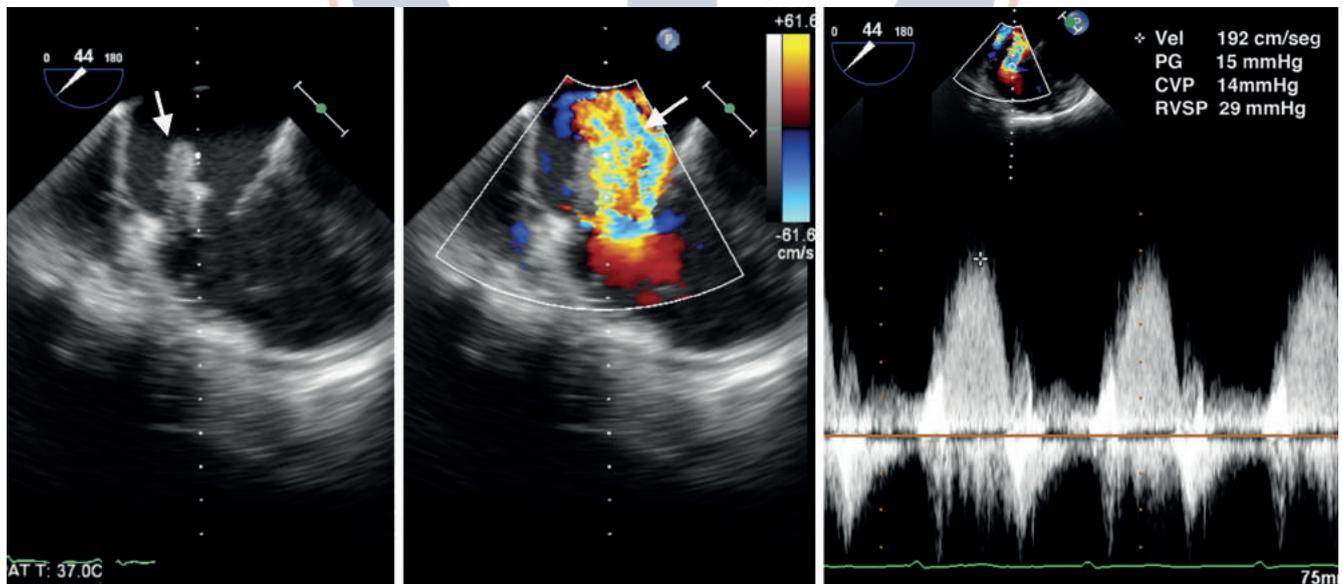
**Figura 4.28** Girando el plano de la imagen a 44 grados para obtener una vista de entrada de RV se indica que la vegetación está muy probablemente unida a la valva anterior de la válvula tricúspide. En el panel central, se observa un amplio chorro de regurgitación tricúspide (*flecha*) con una anchura de la vena contracta de 18 mm, diagnóstico de insuficiencia severa. En el panel derecho, el Doppler de CW muestra un chorro denso (relativo al flujo anterógrado) que confirma la regurgitación severa. La forma triangular sugiere elevadas presiones de RA con un pico de “onda-v” de AR en la sístole temprana, ambos indicativos de insuficiencia tricuspídea severa. La velocidad pico baja (Vel) en el chorro regurgitante refleja las presiones pulmonares y sistólicas del RV normales. La presión sistólica del RV (RVSP) de 29 mmHg se estima añadiendo el gradiente de pico (PG) entre el RV y la RA (usando la ecuación de Bernoulli simplificada) a la presión venosa central (PVC) directamente medida en este paciente.

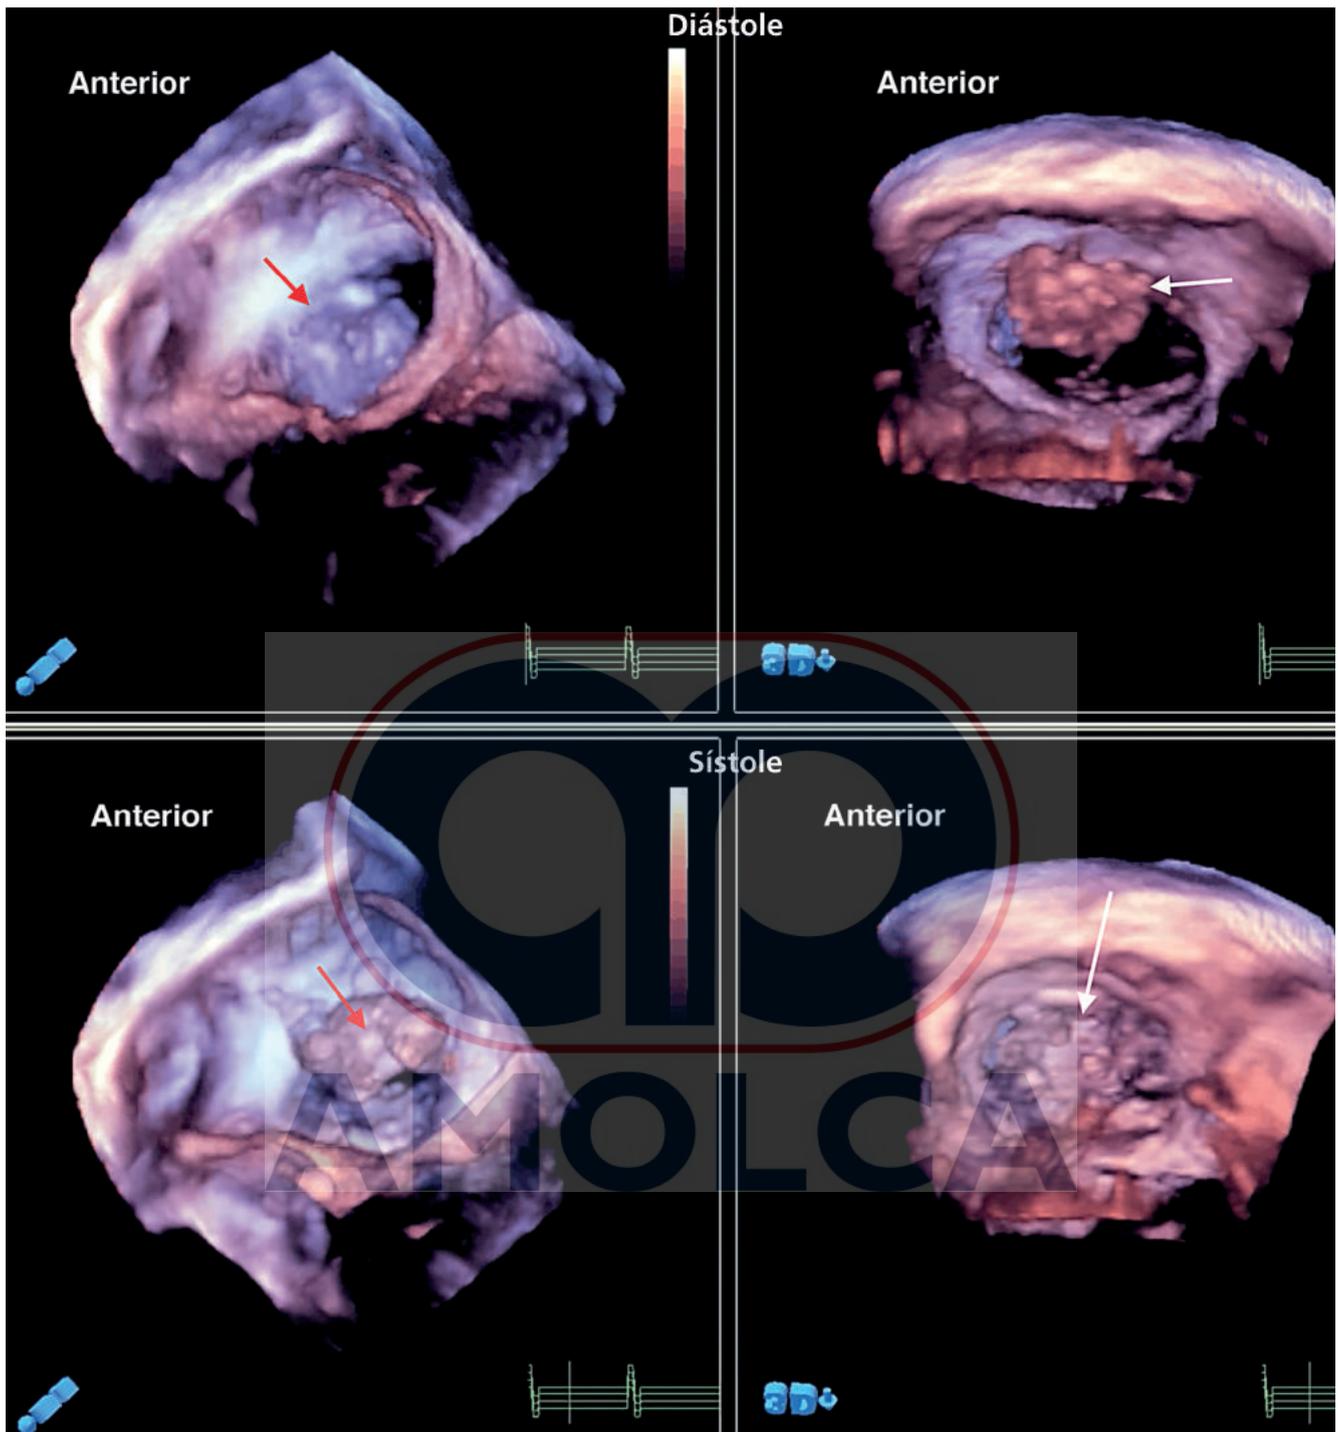
**Figura 4.29** TEE 3D de la válvula tricúspide. Se observa una imagen diastólica de la válvula desde las perspectivas de la aurícula derecha (*superior izquierda*) y ventricular derecha (*derecha superior*). La masa está indicada por las flechas. De manera similar, la válvula se ve en sístole desde las perspectivas RA (*inferior izquierda*) y RV (*inferior derecha*) con la masa, que está unida a la valva anterior, prolapsando en la RA.
