# Ecocardiografía Intraoperatoria e Intervencionista

Atlas de imágenes transesofágicas

Donald C. Oxorn • Catherine M. Otto

## Endocarditis

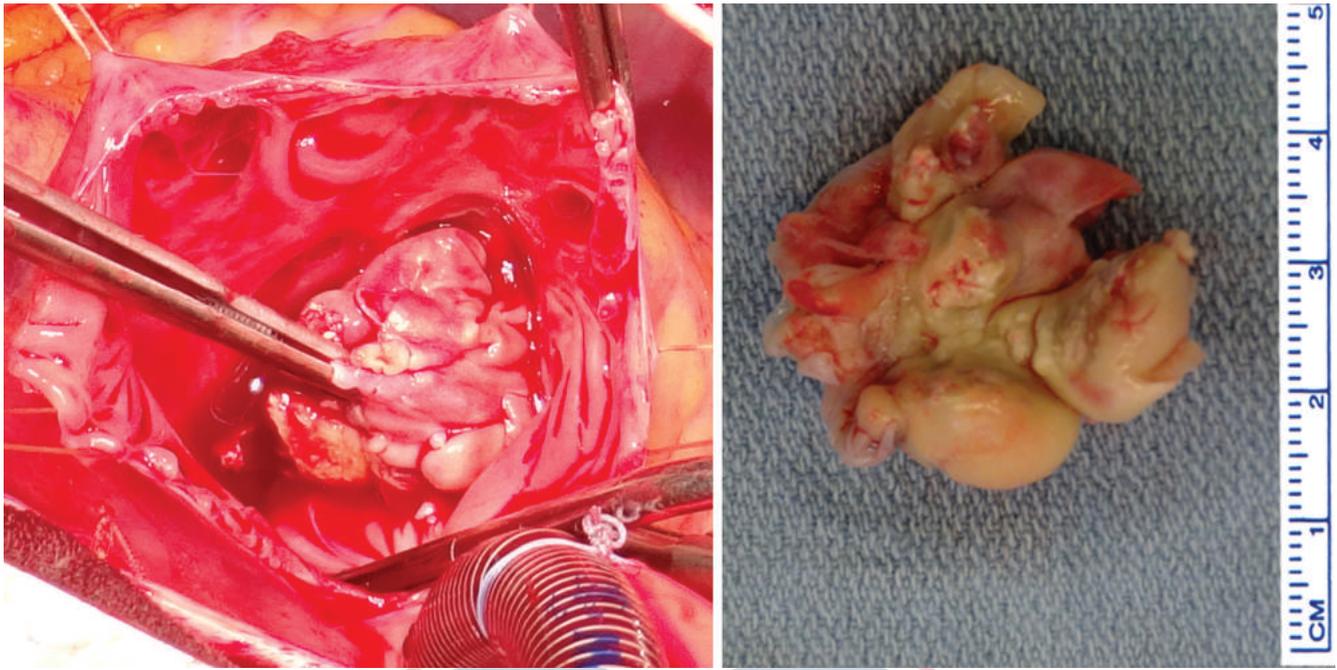
**Figura 4.30** En el panel izquierdo, se ha abierto la RA y la masa está visiblemente unida firmemente a la valva anterior de la válvula tricúspide. El panel derecho muestra la masa explantada.

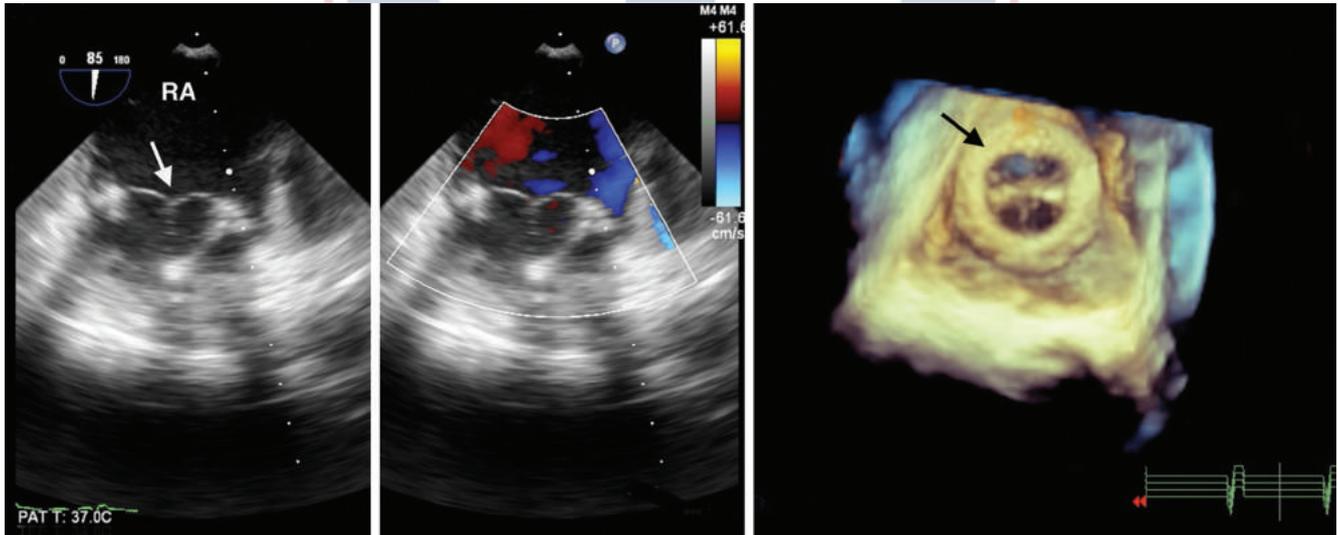
**Figura 4.31** El paciente fue sometido a reemplazo con bioprótesis de la válvula tricúspide. Las valvas cerradas de la válvula bioprotésica de *stent* vista en sístole en imágenes 2D (*izquierda*) y en imágenes de Doppler color (*medio*) no muestran evidencia de regurgitación valvular. Una imagen en 3D de la válvula protésica desde la perspectiva de la aurícula derecha (*derecha*) muestra el anillo de costura (*flecha*), y se ven las valvas finas que se abren normalmente en diástole. La tinción de Gram de la válvula resecaada mostró 2 + células polimorfonucleares 4 + cocos. El cultivo posterior fue positivo para *Staph aureus*.

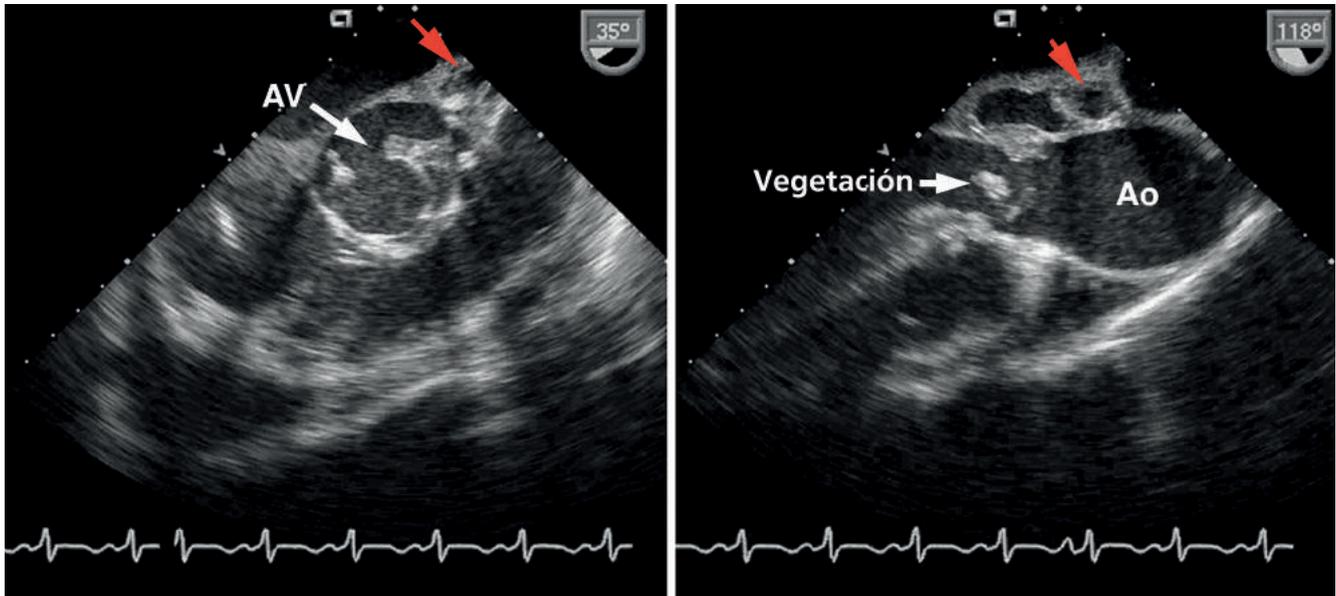
**Figura 4.32** Las vistas medioesofágicas en el eje corto (*izquierda*) y en el eje largo (*derecha*) de la válvula aórtica muestran las valvas engrosadas y un espacio ecolibre complejo (*flechas rojas*) consistente con un absceso.

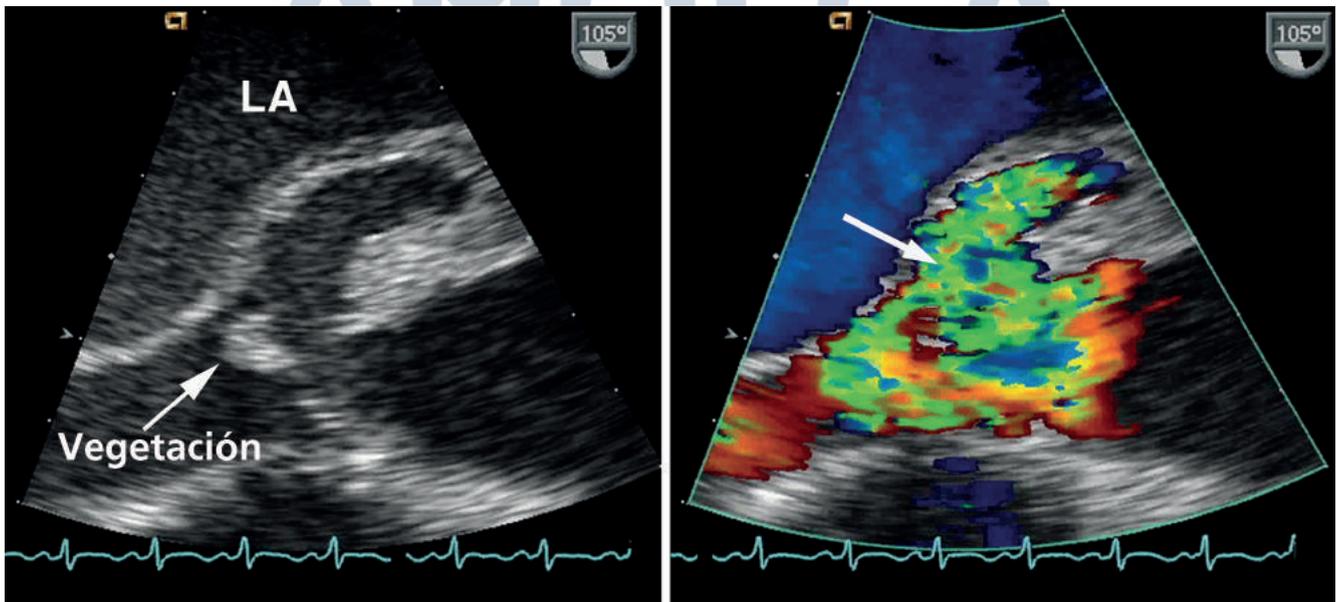
**Figura 4.33** Una vista cercana con ligera rotación del plano de la imagen demuestra la conexión entre el espacio ecolibre posterior a la aorta con la raíz aórtica, apenas distal a la válvula aórtica. El Doppler color (*derecha*) muestra flujos dentro y fuera de esta cavidad (*flecha*).

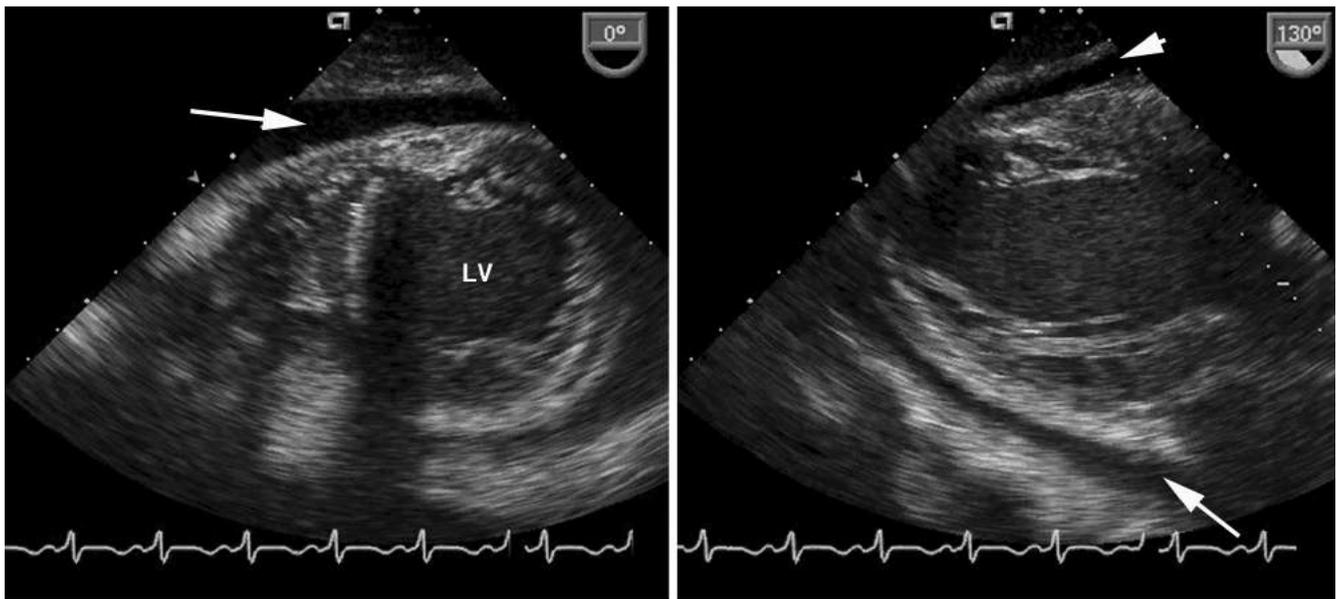
**Figura 4.34** Las vistas transgástricas de eje corto (*izquierda*) y de dos cámaras (*derecha*) muestran un derrame pericárdico pequeño a moderado (*flechas*). En tiempo real, la función sistólica biventricular se reduce.

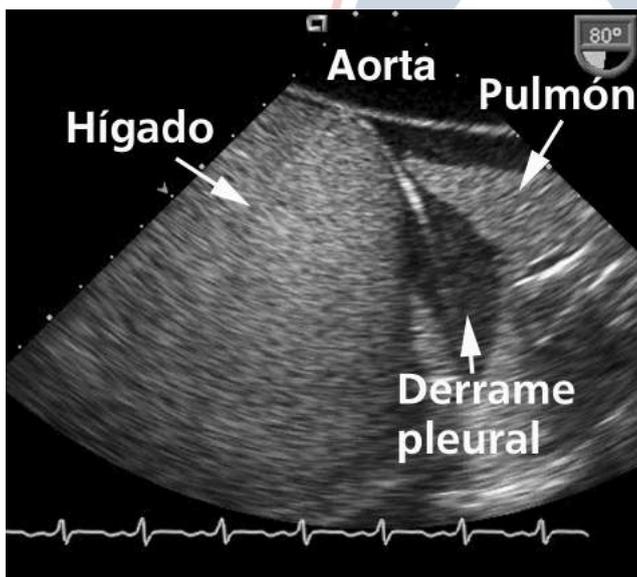
**Figura 4.35** Esta imagen grabada con el transductor en la unión gastroesofágica junto con el transductor girado hacia atrás en dirección a la aorta descendente muestra el pulmón comprimido, con un derrame pleural circundante, y el hígado.

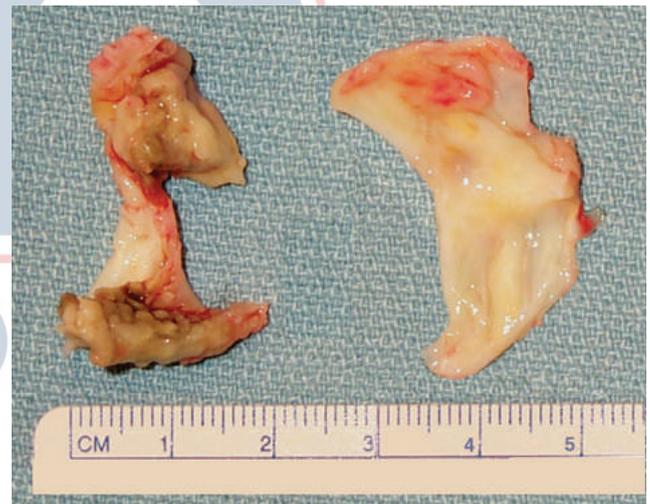
**Figura 4.36** En la cirugía, hubo grandes vegetaciones valvulares con un absceso paravalvular. Se utilizó una tira de pericardio para reconstruir el anillo y se implantó un aloinjerto aórtico criopreservado de 24 mm. Los botones coronarios fueron anastomosados al lado del injerto. La válvula aórtica bicúspídea reseca muestra espesamiento difuso de la valva a la derecha. La valva de la izquierda muestra destrucción valvular severa causada por endocarditis.

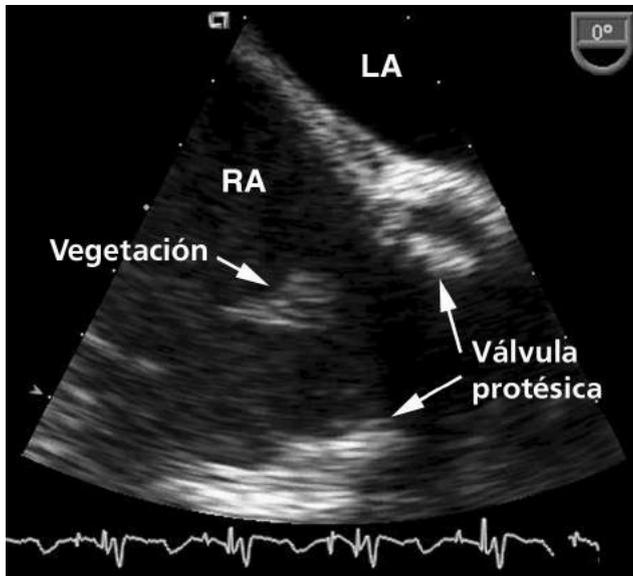
**Figura 4.37** En una imagen en primer plano desde una vista alta de cuatro cámaras de TEE, se observa una masa móvil consistente con una vegetación en el lado auricular del tejido de una prótesis de válvula tricúspide.

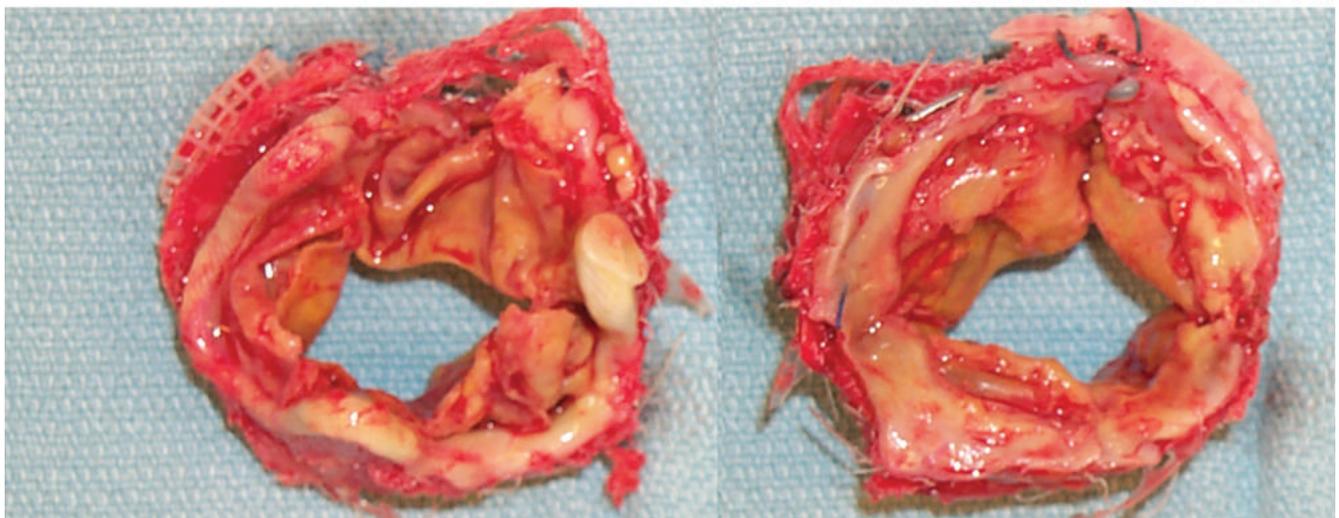
**Figura 4.38** La válvula explantada ha sido fotografiada desde los lados ventricular (*izquierda*) y auricular (*derecha*) de la válvula. Se observa la destrucción de la valva de la válvula por endocarditis.

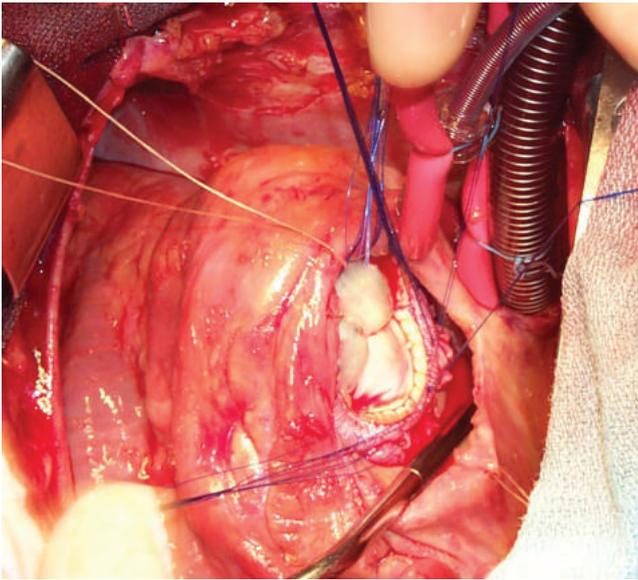
**Figura 4.39** Una nueva prótesis de válvula tricúspide de aspecto normal se suturó en el anillo tricúspide. También se explantaron y recolocaron los conductores de marcapasos y los marcapasos.

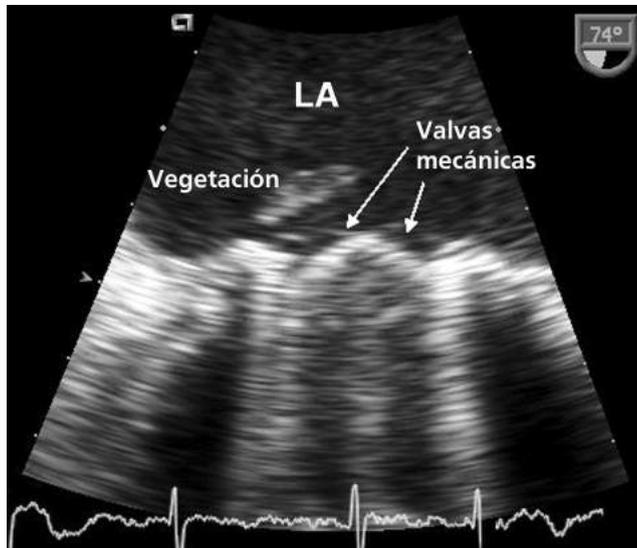
**Figura 4.40** En una imagen ampliada de la válvula mitral en la vista de cuatro cámaras, se ve la válvula bivalva mecánica cerrada con sombras y reverberaciones que oscurecen el LV. Además, se observa una masa de ecos grande y móvil, con movimiento independiente del movimiento de la valva de la válvula, en el lado auricular izquierdo de la válvula, consistente con una vegetación. En tiempo real, se observan vegetaciones que obstruyen el flujo mitral durante la diástole.

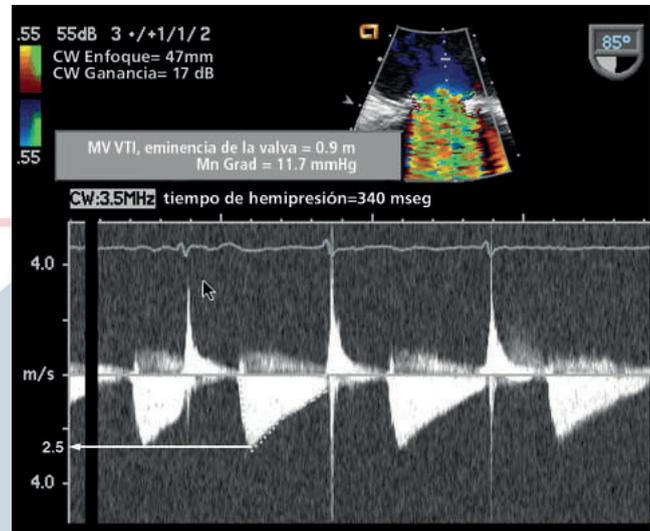
**Figura 4.41** La interrogación del Doppler de ondas continuas del flujo transmitral anterógrado muestra una velocidad máxima de 2,5 m/s, un gradiente medio de 12 mmHg y un tiempo medio de presión de 340 ms. Utilizando una constante empírica de 220, el área estimada de válvula mitral es de 0,65 cm<sup>2</sup>.

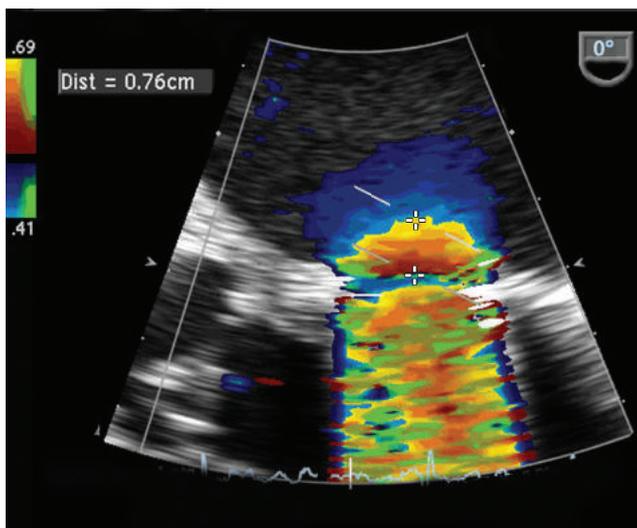
**Figura 4.42** La imagen del flujo de color muestra la aceleración del flujo proximal al orificio mitral. El caudal de transmisión instantánea se calcula como el área superficial del hemisferio de *aliasing* ( $2\pi r^2$ )  $\times$  la velocidad de *aliasing* en la dirección de la entrada mitral. El cálculo se convierte entonces en:  $[2 \times \pi \times (0,76 \text{ cm})^2] \times 41 \text{ cm/s}$ , dando como resultado un caudal transmitral de 149 ml/seg. Dividiendo este valor por la velocidad máxima de admisión mitral anterógrada (2,5 m/s de la Figura. 4.41) se obtiene un área estimada del orificio de la válvula mitral de 0,6 cm<sup>2</sup>.

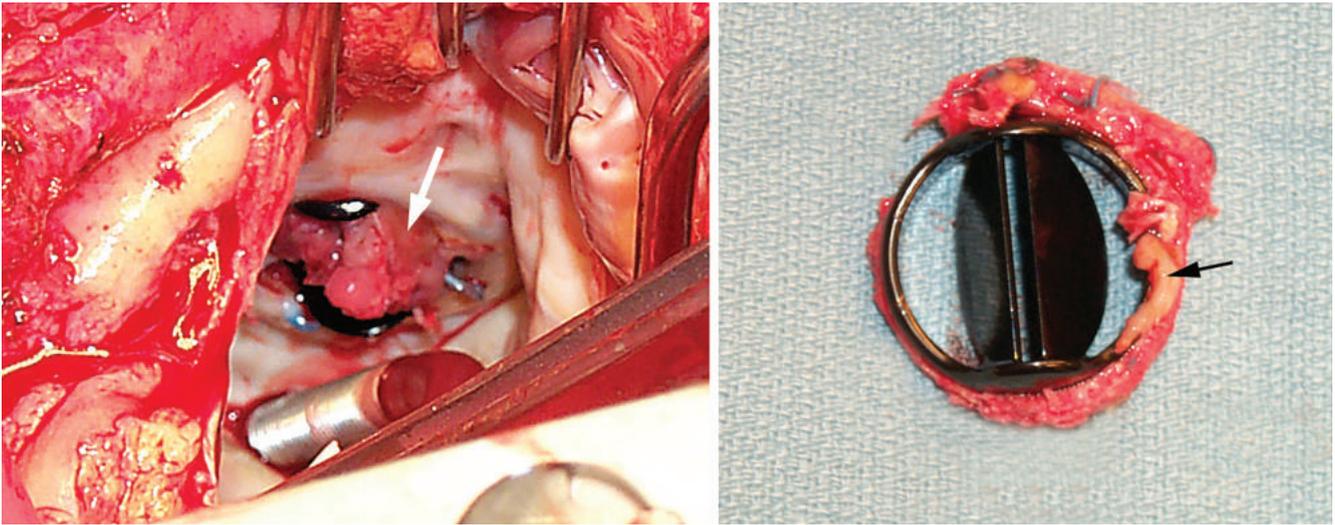
**Figura 4.43** En la cirugía, una gran vegetación estaba presente en el lado auricular de la válvula, ocluyendo parcialmente el orificio mitral (*flecha, izquierda*). La válvula resecada muestra que la propia válvula mecánica es normal (*derecha*). El punto de fijación de la vegetación al anillo se indica mediante la flecha. En los hemocultivos y en la vegetación resecada crecieron estafilococos coagulasa-negativos. El paciente falleció 10 días después de la cirugía con fallo de sistema multiorgánico.

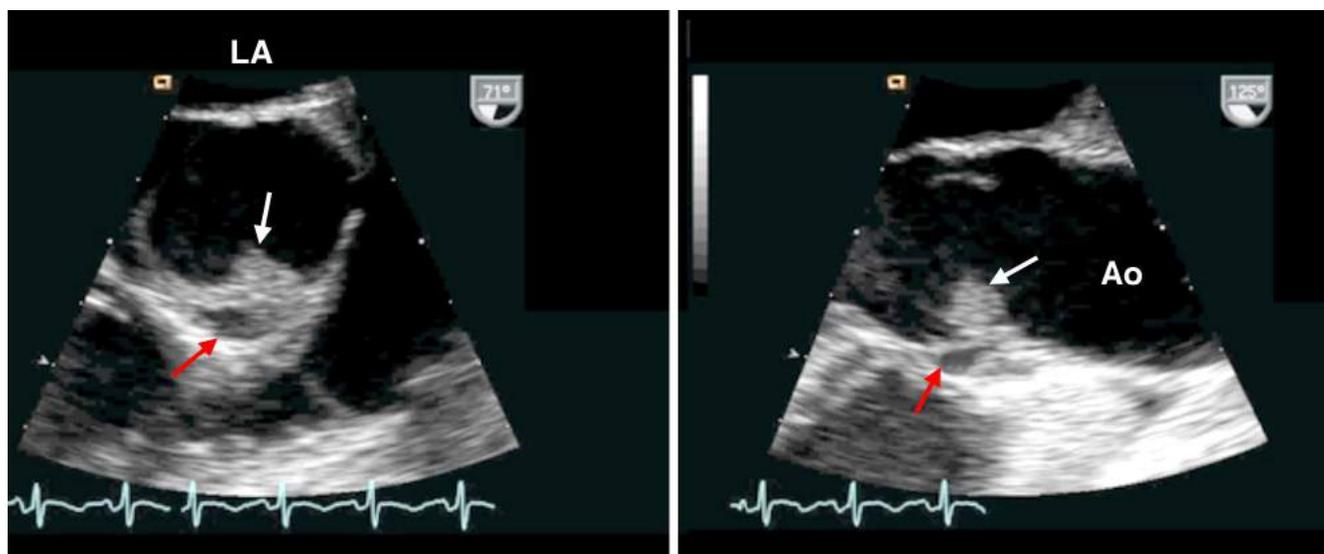
**Figura 4.44** En su primera operación, se encontró que su válvula aórtica nativa tenía un absceso previo. En el panel izquierdo, una vista mediesofágica de eje corto muestra la vegetación (*flecha blanca*) con formación de abscesos (*flecha roja*). En el panel derecho, una vista mediesofágica de eje largo también demuestra la vegetación (*flecha blanca*) con formación de abscesos (*flecha roja*).

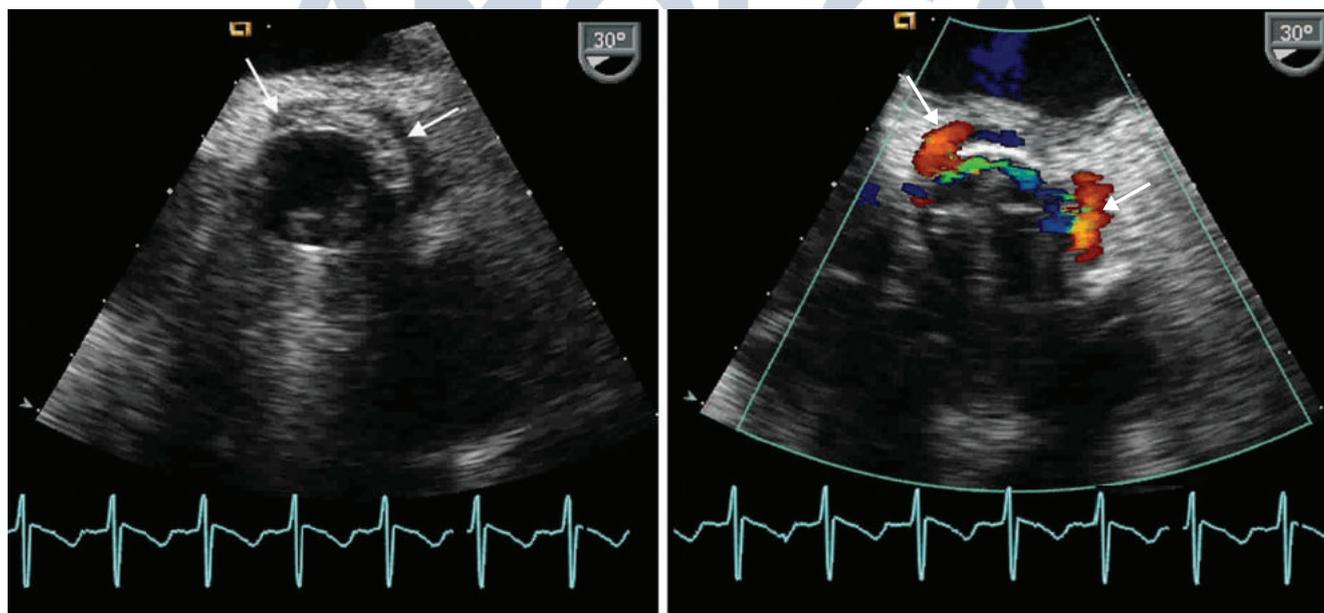
**Figura 4.45** En la reoperación, una vista mediesofágica de eje corto de la prótesis de válvula aórtica muestra áreas ecológicas externas al anillo de costura de la válvula, consistentes con abscesos o áreas de dehiscencia de la válvula (*panel izquierdo, flechas*). El Doppler color demuestra la regurgitación en estas áreas (*panel derecho, flechas*).

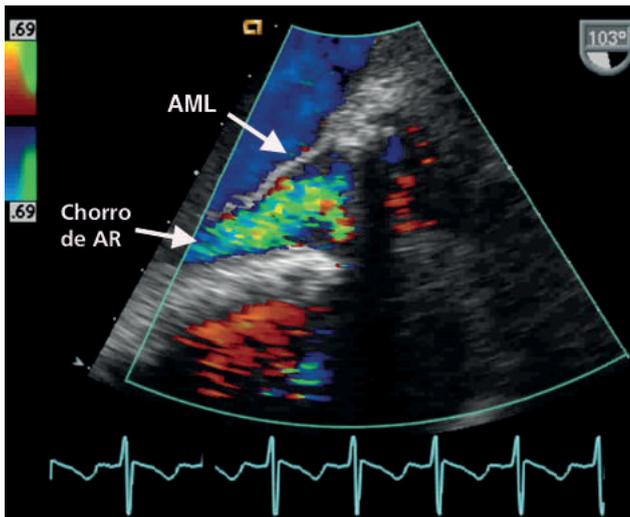
**Figura 4.46** Una vista medioesofágica de eje largo muestra un amplio chorro de regurgitación aórtico que casi llena el tracto de salida del LV.

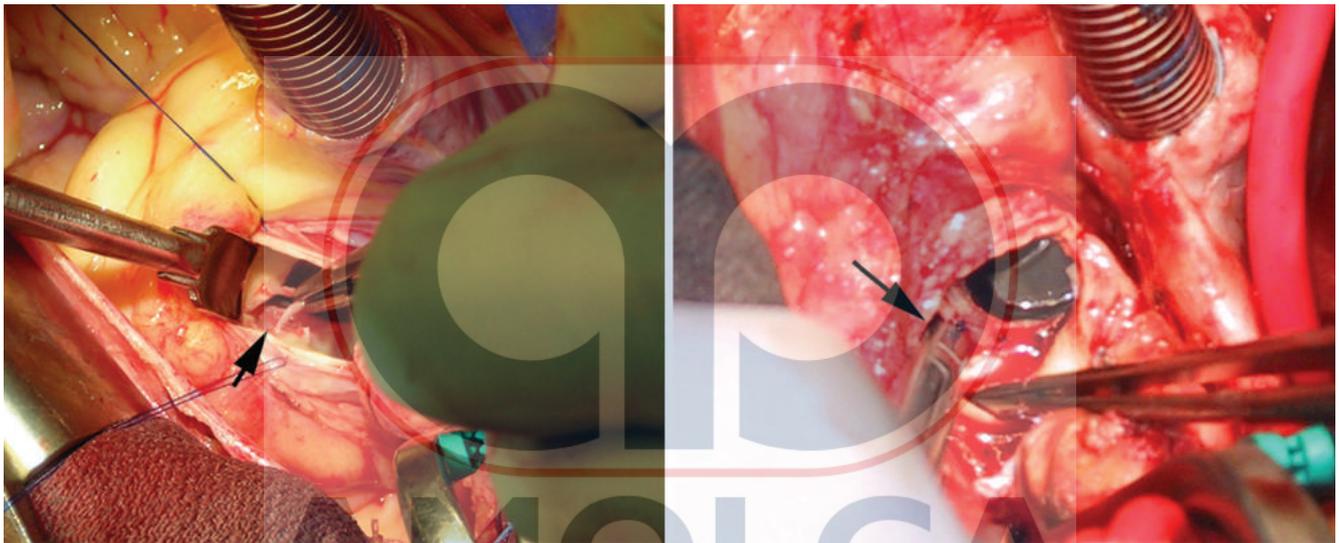
**Figura 4.47** En el panel izquierdo, la válvula nativa se ha explantado en la primera operación y la flecha negra indica el absceso subanular. En el panel derecho, al comienzo de la segunda operación, el cirujano demuestra un área de dehiscencia para estar en la misma localización del absceso anterior (flecha negra).
